ลักษณะการกระจายตัวของอาคารที่เสียหายจากแผ่นดินไหว จ. เชียงราย

เหตุการณ์แผ่นดินไหววันที่ 5 พฤษภาคม 2557 ที่จังหวัดเชียงรายก่อให้เกิดความเสียหายกับอาคารโดยรอบจุดศูนย์กลางแผ่นดินไหวเป็นวงกว้าง โดยมีรายงานความเสียหายซึ่งสำรวจโดยศูนย์ประสานงานเพื่อตรวจสอบอาคารเนื่องจากภัยพิบัติแผ่นดินไหวจังหวัดเชียงราย (ศปอ.) กรมโยธาธิการและผังเมือง ที่แสดงว่า มีอาคารที่เสียหายจำนวนมากในบริเวณใกล้กับจุดศูนย์กลางแผ่นดินไหวภายในรัศมีประมาณ 5 ถึง 10 กิโลเมตร โดยเฉพาะตำบลดงมะดะ อำเภอแม่ลาว ที่มีอาคารบ้านเรือนขนาดเล็กจำนวนมาก รวมทั้งอาคารโรงเรียนคอนกรีตเสริมเหล็กเสียหายอย่างรุนแรง นอกจากนี้ ที่ระยะทางห่างออกไปประมาณ 25 กิโลเมตร ได้เกิดความเสียหายต่ออาคารโรงเรียนคอนกรีตเสริมเหล็ก 4 ชั้นที่บริเวณตำบลเมืองพาน อำเภอพาน

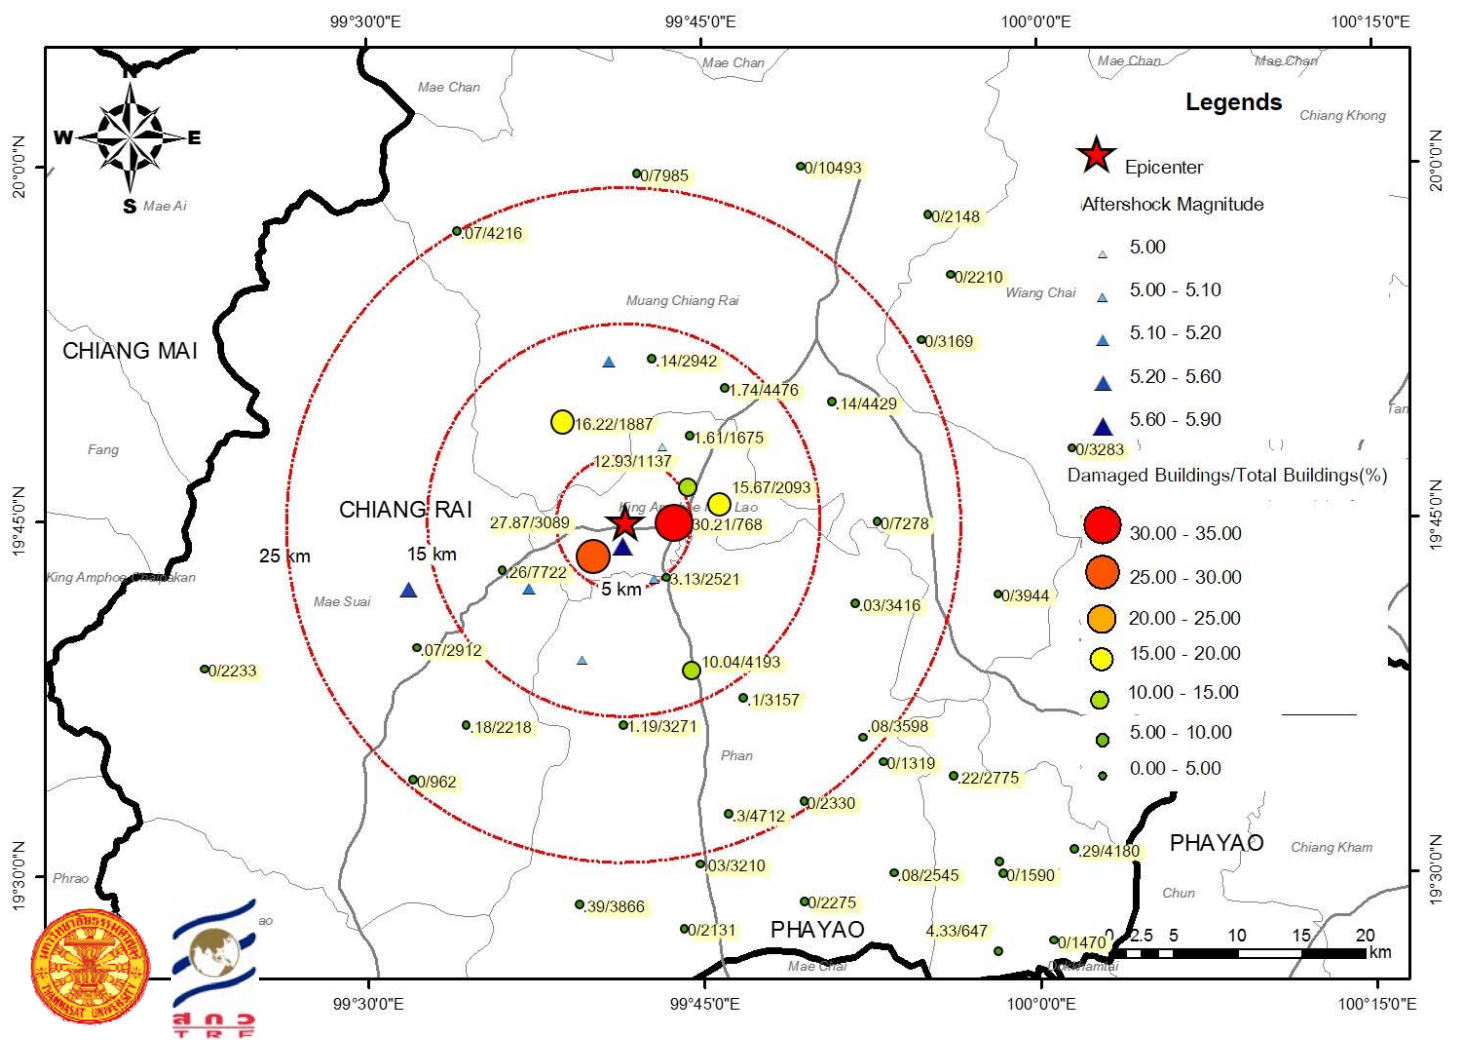
- ตำแหน่งของจุดศูนย์กลางแผ่นดินไหวและ Aftershock ที่มีขนาดใหญ่กว่า 5.0
- การกระจายตัวของความเสียหายในพื้นที่ที่ได้รับผลกระทบ
- ระดับความเสียหายในแต่ละตำบลในรูปของร้อยละของอาคารที่เสียหายระดับ 2 ขึ้นไปต่อจำนวนอาคารทั้งหมดในตำบลนั้นแสดงเป็นวงกลมที่มีขนาดต่างกันตามค่าร้อยละ และตัวเลขกำกับในแต่ละตำบลคือค่าร้อยละและจำนวนอาคารทั้งหมดในตำบลนั้น

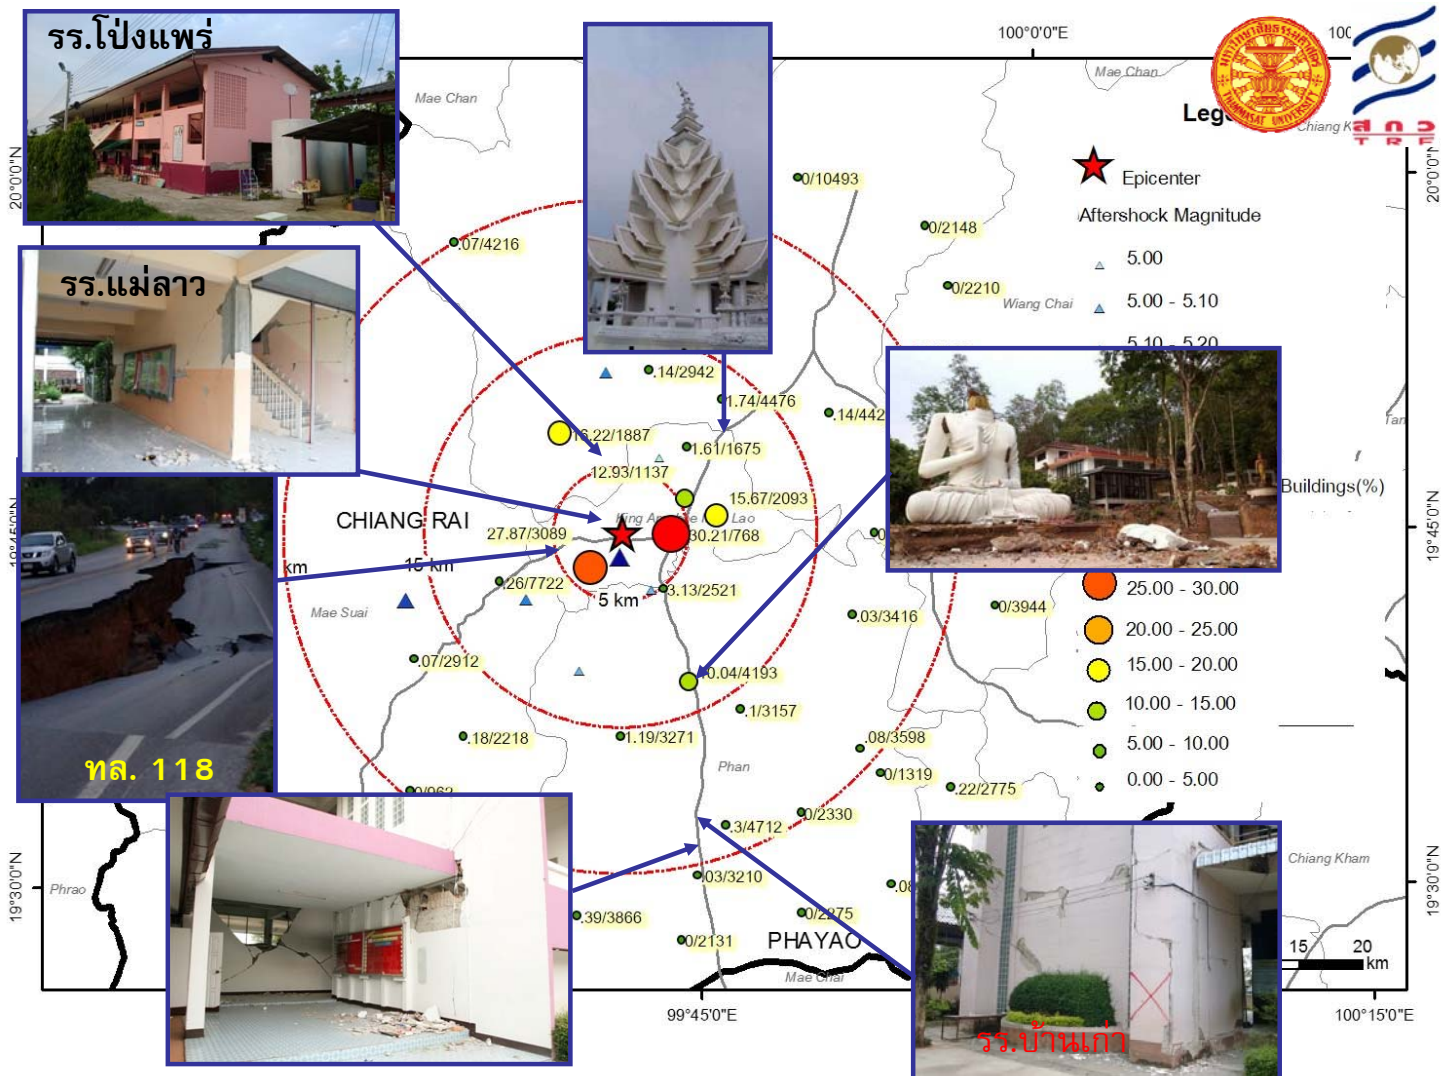
- รร. พานพิทยาคม และ รร. บ้านเก่า อำเภอพาน
- รร. แม่ลาววิทยาคม
- รร. โป่งแพรววิทยา
- ทางหลวง ทล. 118
- ต.ดงมะดะ และ ต.จอมหมอกแก้ว
- วัดร่องขุ่น

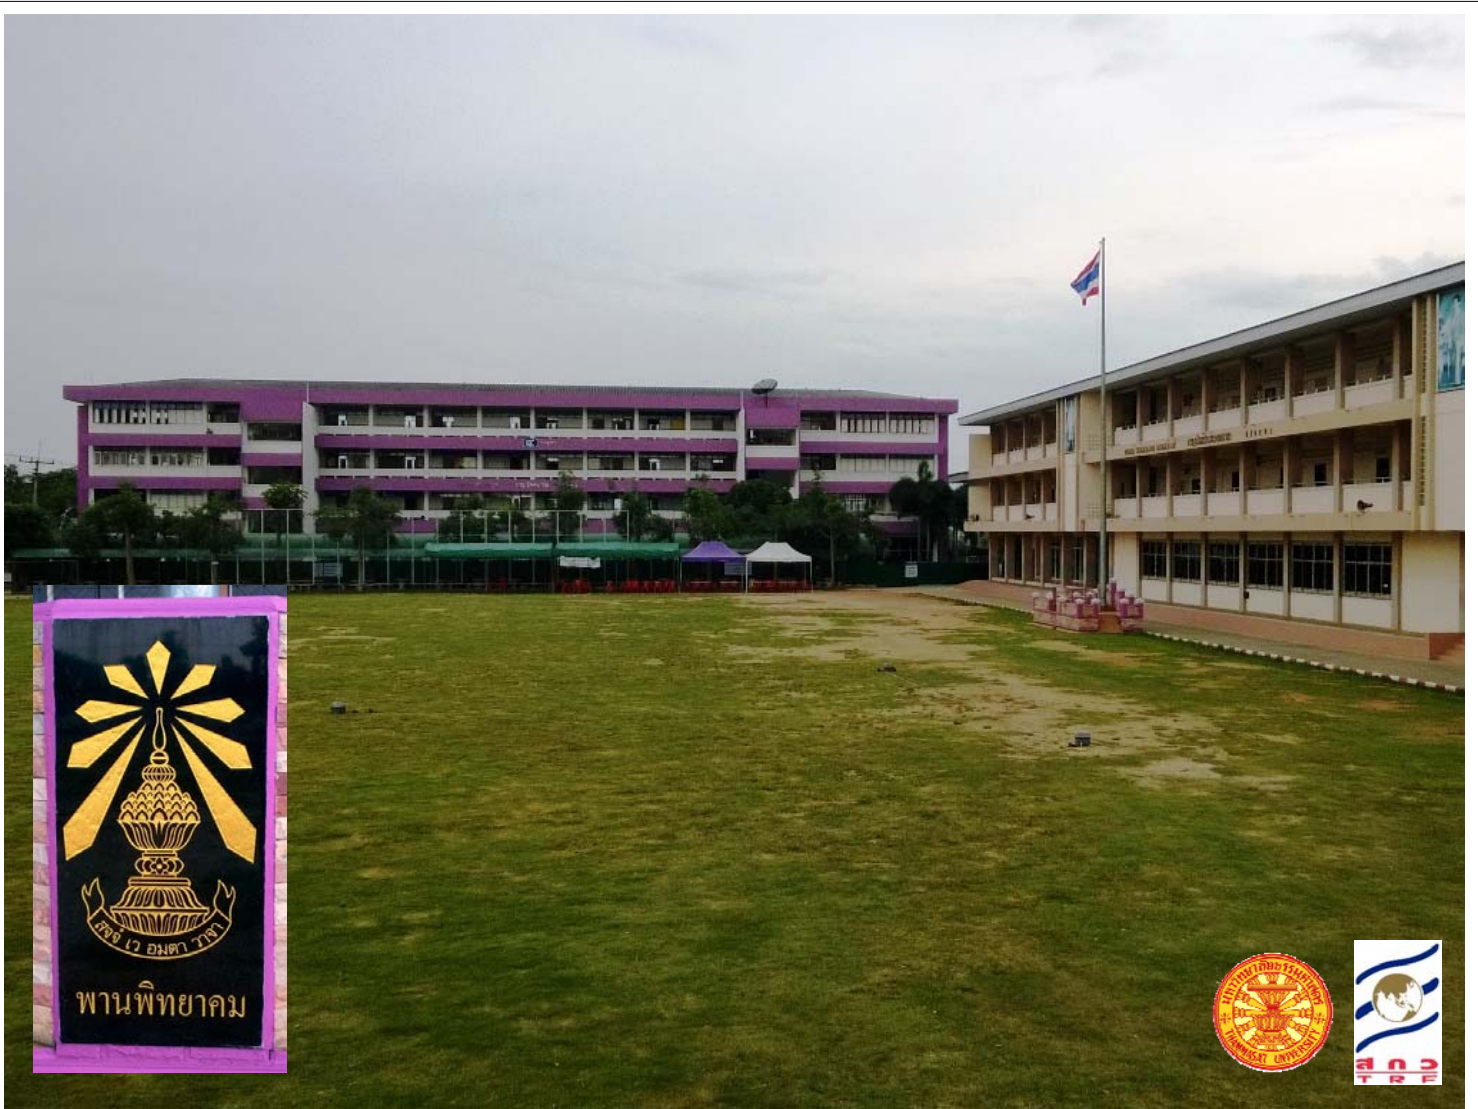
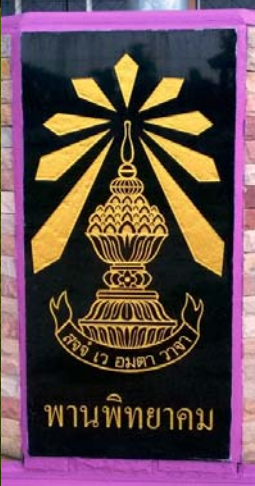
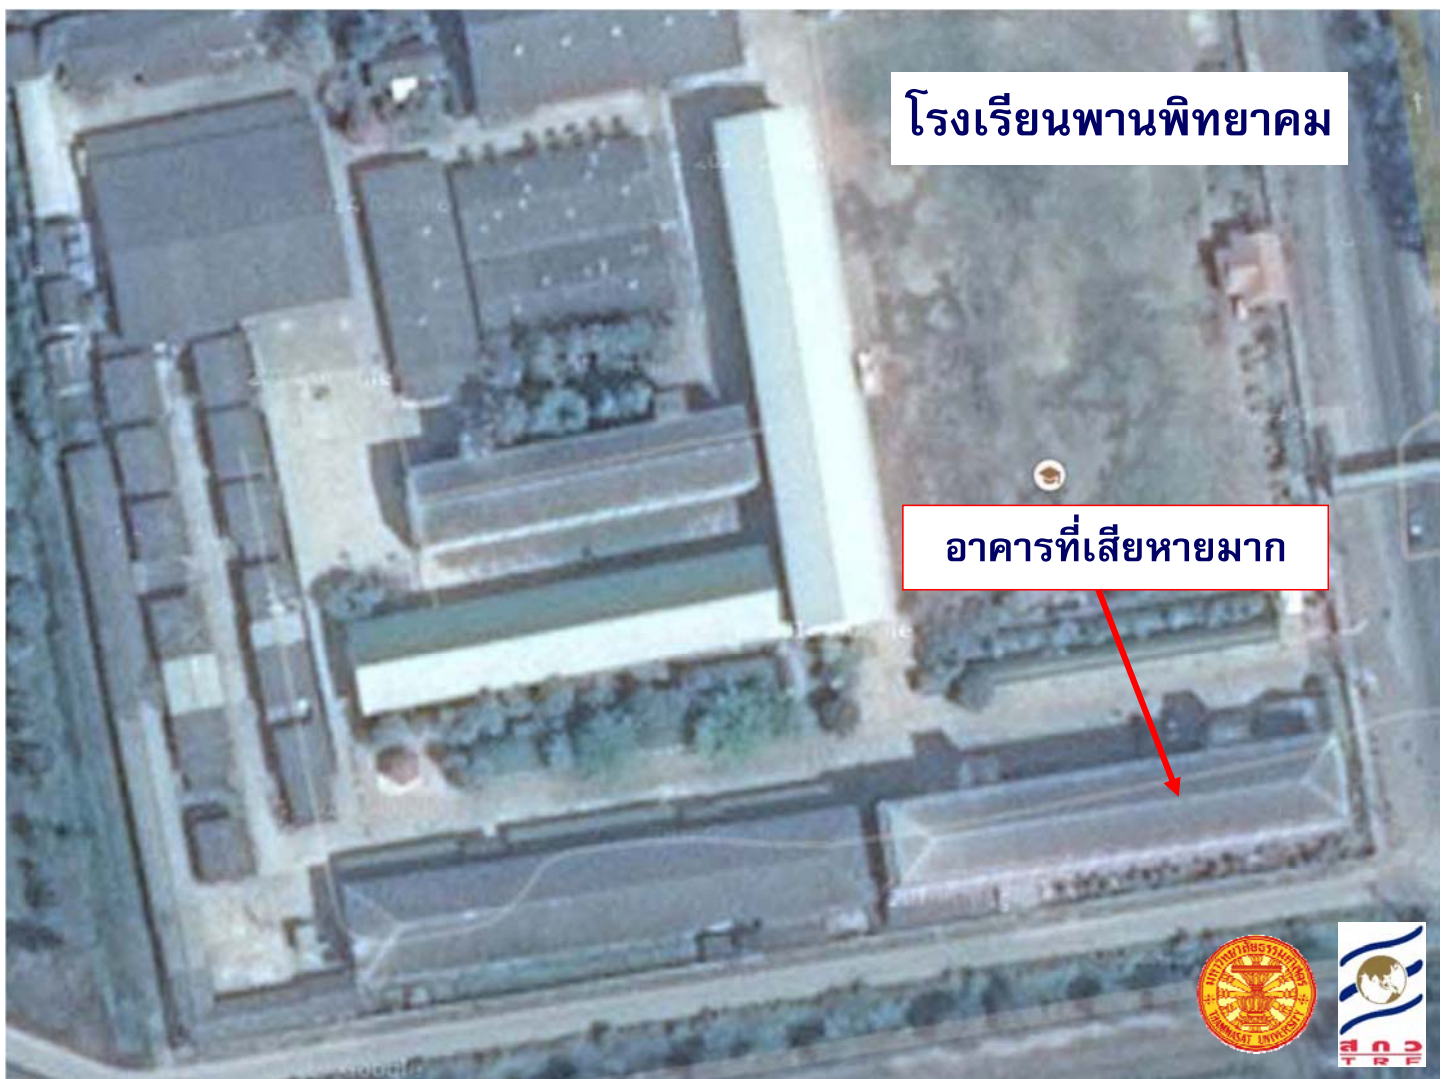
โรงเรียนพานพิทยาคม

- รร. พานพิทยาคม และ รร. บ้านเก่า อำเภอพวน ประเด็นที่น่าสนใจคือ อ.พวน อยู่ห่างจากจุดศูนย์กลางแผ่นดินไหวค่อนข้างมาก (ประมาณ 25 กม) แต่ยังคงมีความเสียหายต่ออาคารคอนกรีต 4 ชั้น แต่ในบางพื้นที่ที่อยู่ใกล้เคียงตำแหน่งศูนย์กลางมากกว่า เช่น ที่ มทร. ล้านนา (ประมาณ 10-15 กม) อาคารคอนกรีต 3-4 ชั้น เสียหายน้อยมาก ปัจจัยหนึ่งคือลักษณะของชั้นดินในแต่ละพื้นที่มีผลต่อระดับความรุนแรงของแผ่นดินไหว
- นอกจากนี้ ที่ รร.พานพิทยาคม มีอาคารอีกหลายหลัง แต่ไม่ได้รับความเสียหายเหมือนกับอาคารหลักในรูป

อาคารที่เสียหายมาก

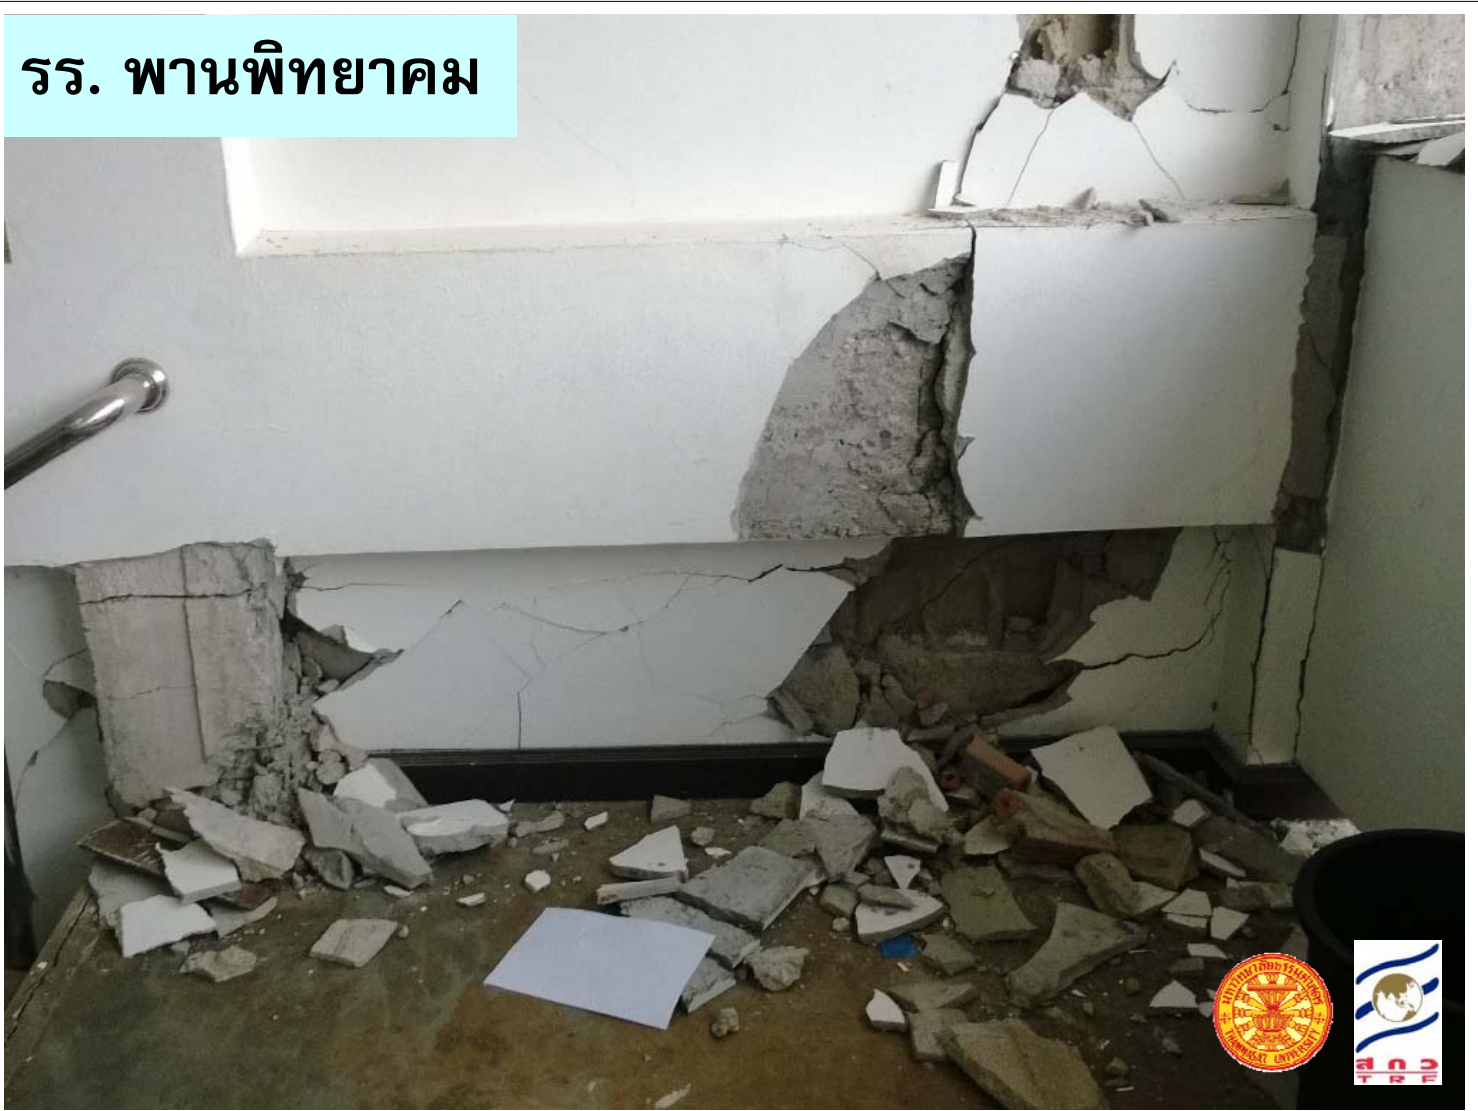
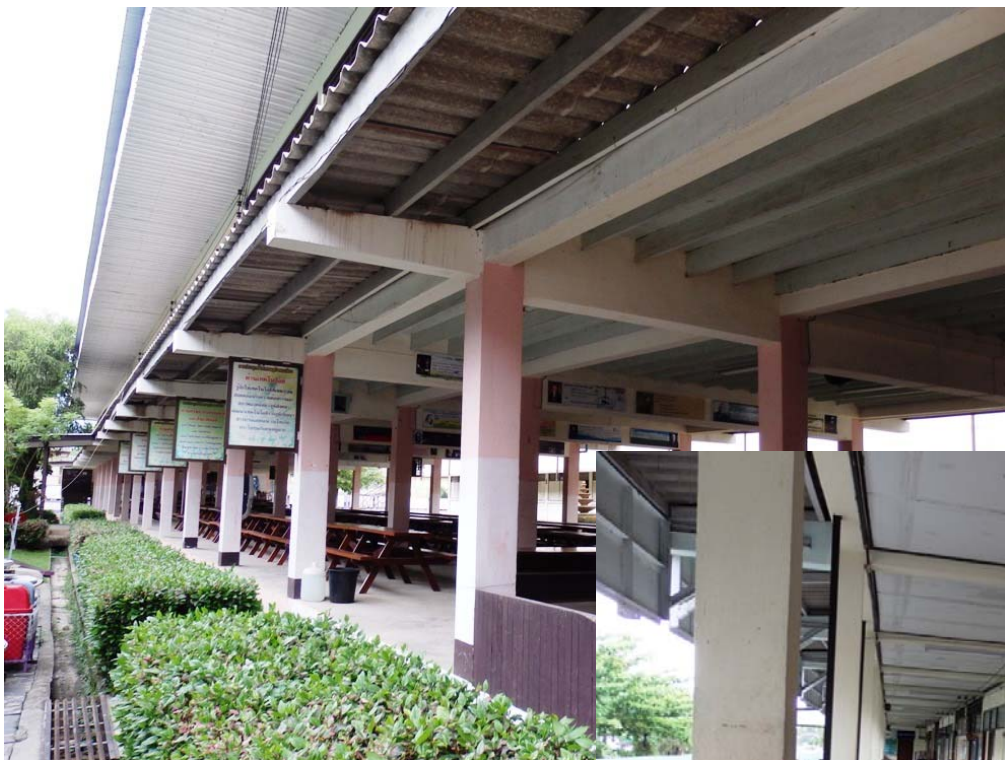
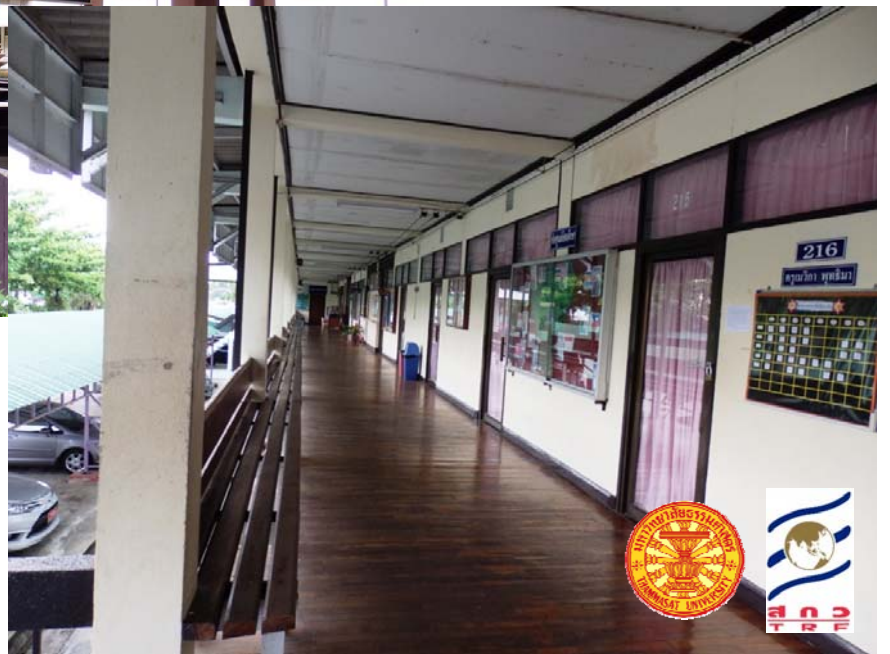
รร. พานพิทยาคม
(อาคารอื่น)

อาคารที่มีความไม่สม่ำเสมอเชิงการบิด

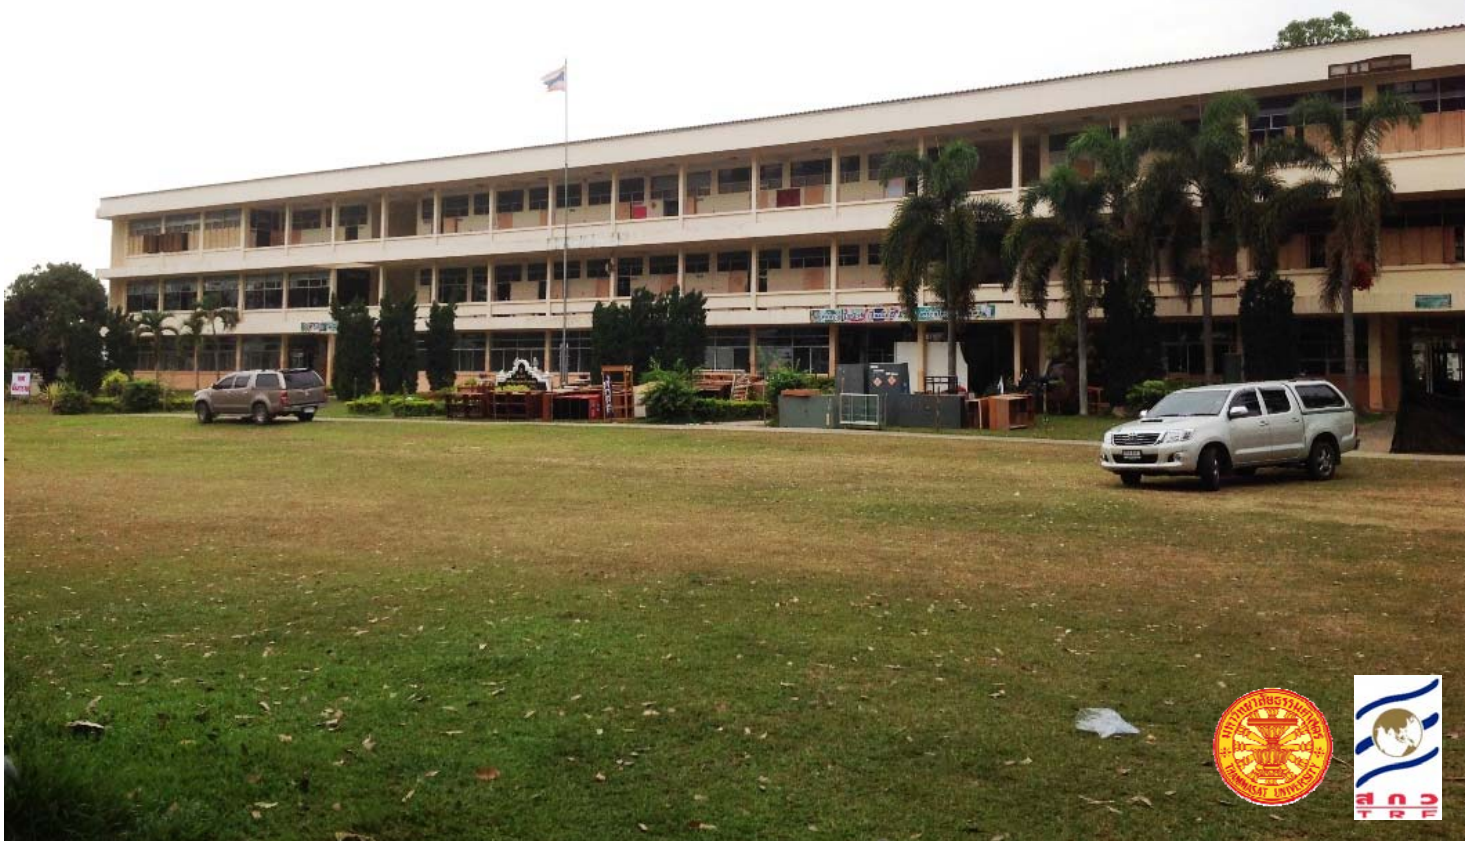
- รร. แม่ลาววิทยาคม อาคารคอนกรีต จำนวน 3 หลัง ได้รับความเสียหายรุนแรง และต้องถูกรื้อทิ้งเพื่อสร้างใหม่ทดแทน
- ถึงแม้อาคารไม่พังถล่มทิ้งหลัง แต่บางส่วนของอาคารคือ ผนังอิฐก่อที่ชั้นบนสุดร่วงตกลงมาทั้งแผง ซึ่งเป็นอันตรายมากหากมีคนอยู่ในบริเวณนั้น

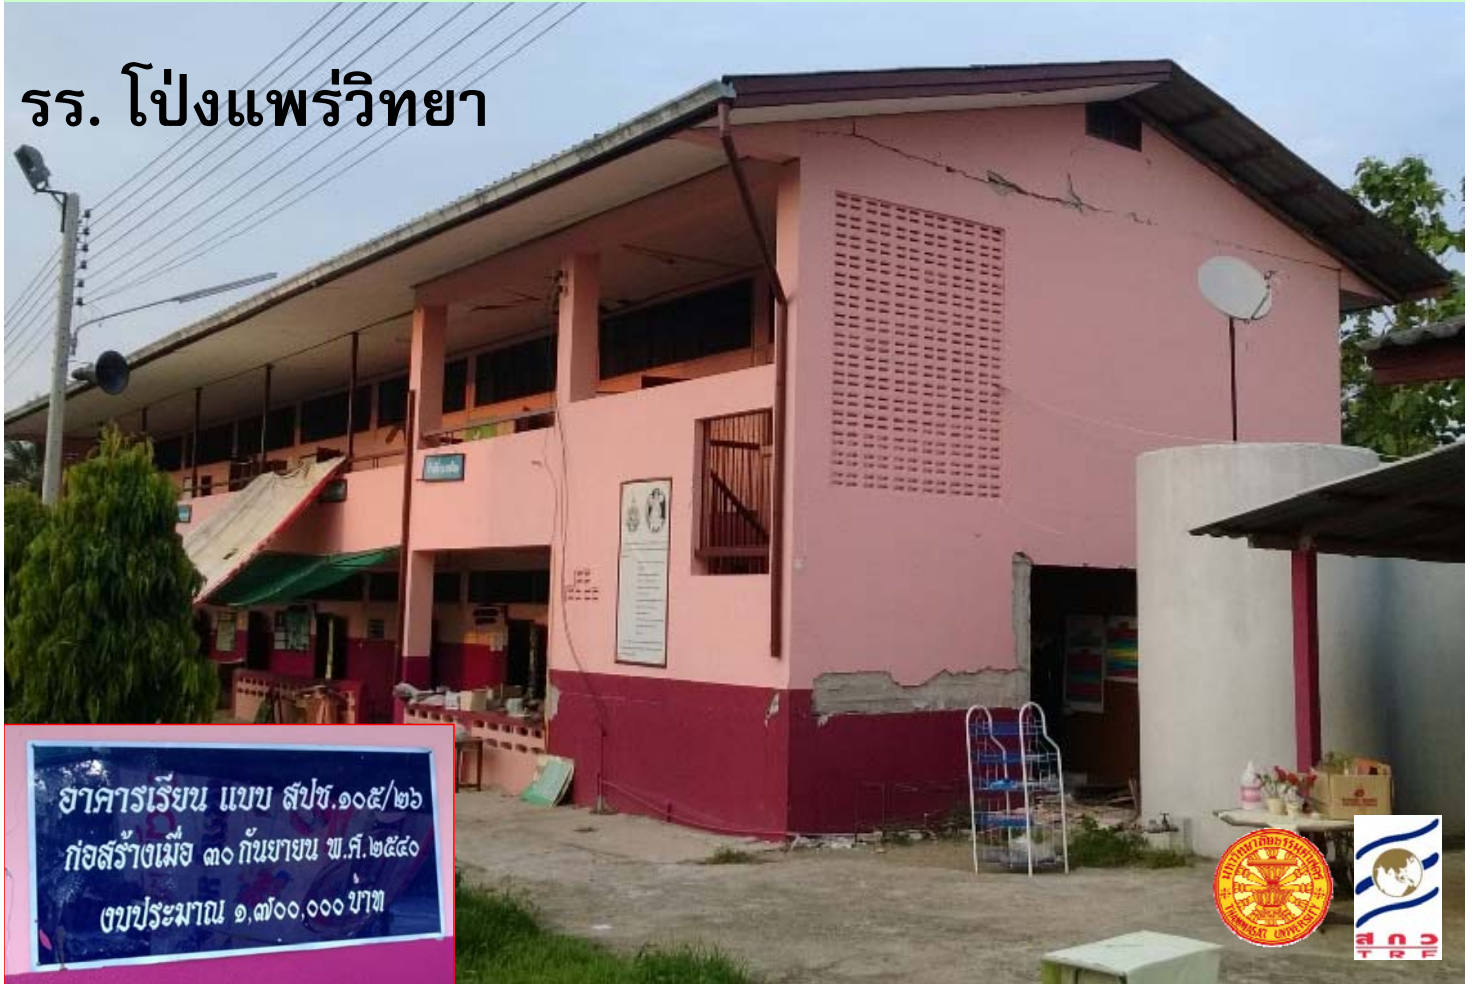
รร. โป่งแพรววิทยา

- โป่งแพร์วิทยา อาคารเรียนแบบมาตรฐาน 2 ชั้น ได้รับความเสียหายรุนแรง อาคารแบบนี้ใช้ก่อสร้างทั่วไป และอาคารแบบใกล้เคียงกันเช่นที่ รร.บ้านปากอดดำ และ รร.บ้านดอยช้างได้รับความเสียหายเช่นกัน

อาคารที่มีความไม่สม่ำเสมอเชิงการบิด

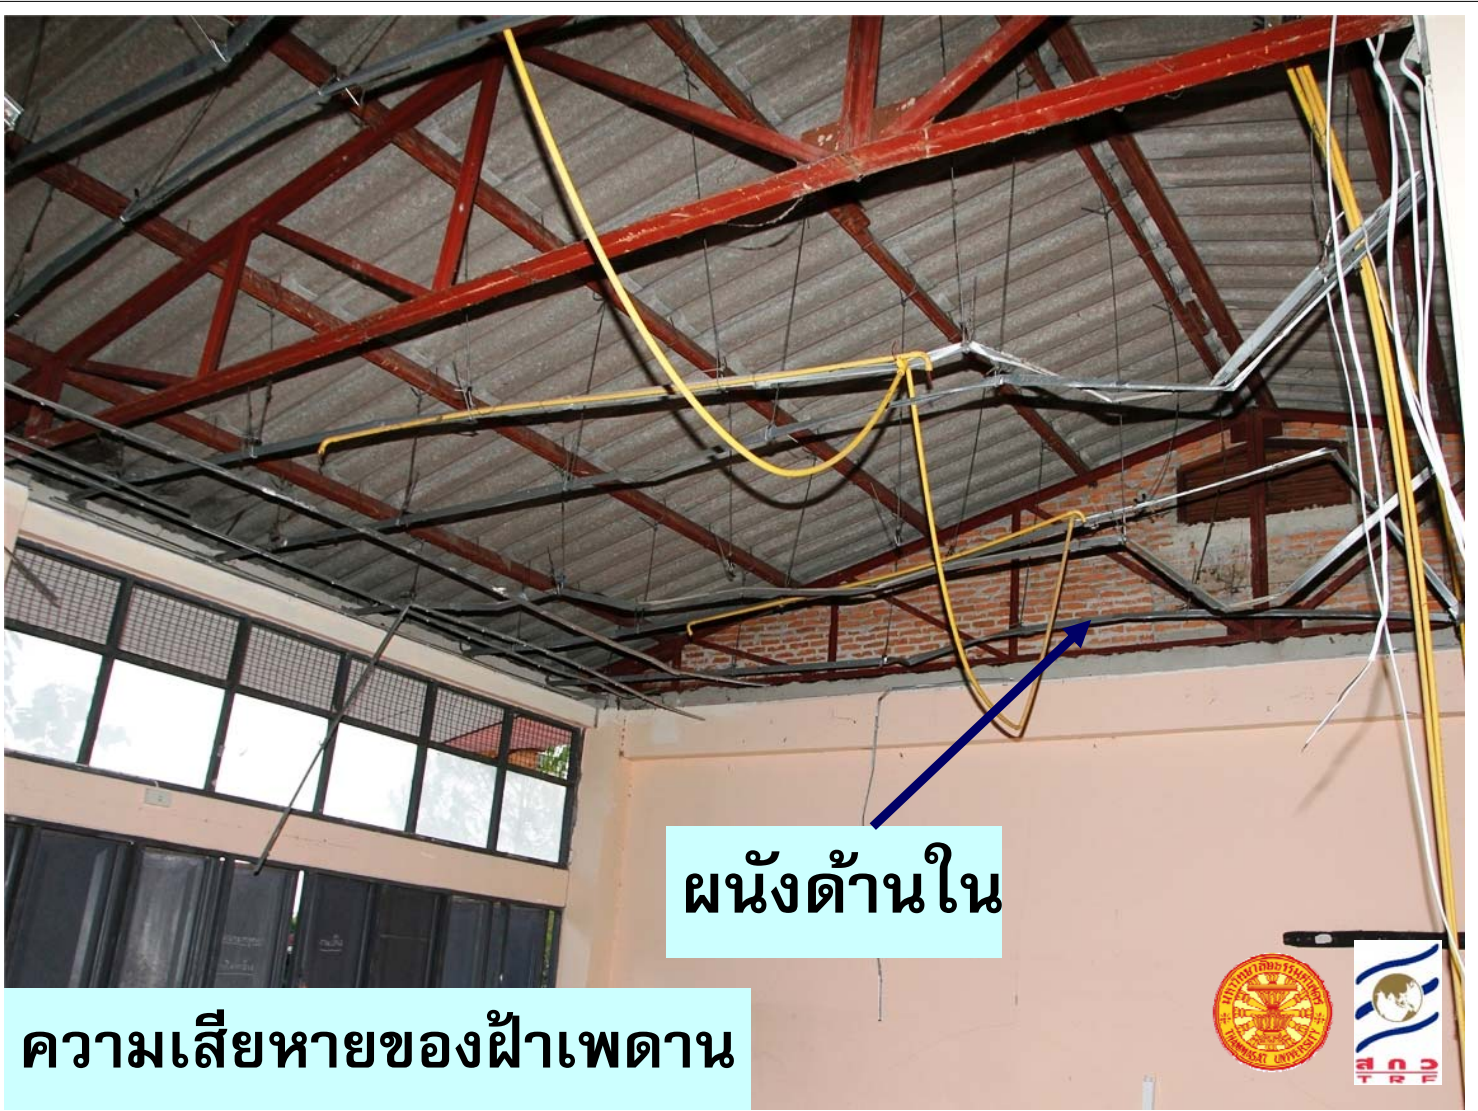
ผนังด้านใน

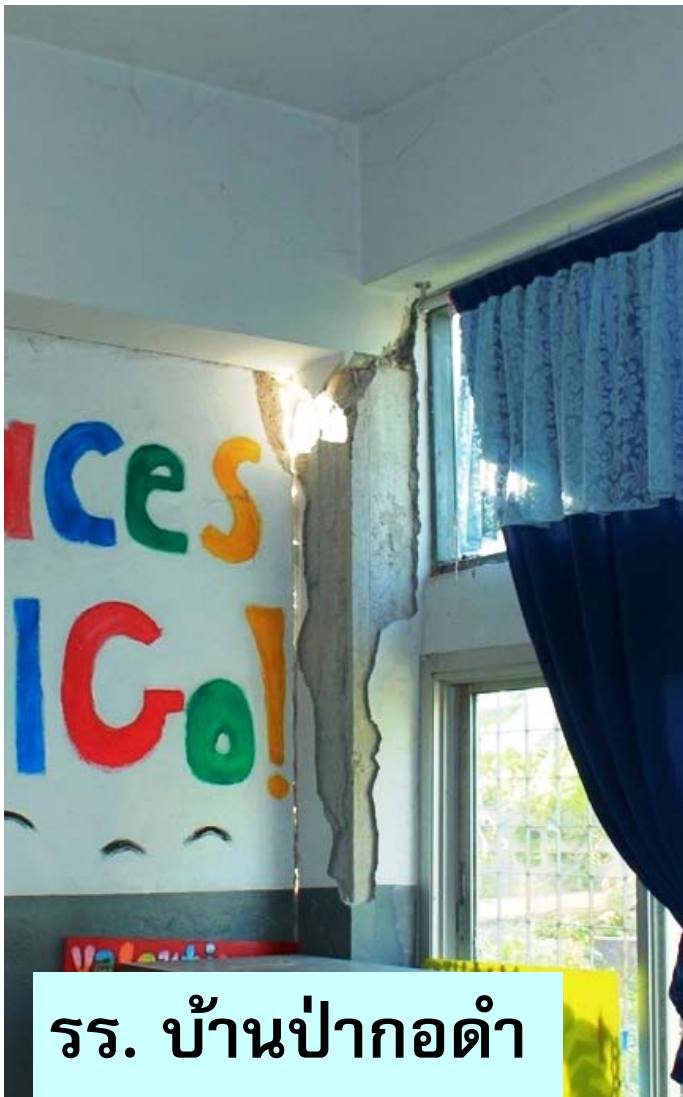
รร. บ้านปากอตำ

อาคารที่มีความไม่สม่ำเสมอเชิงการบิด

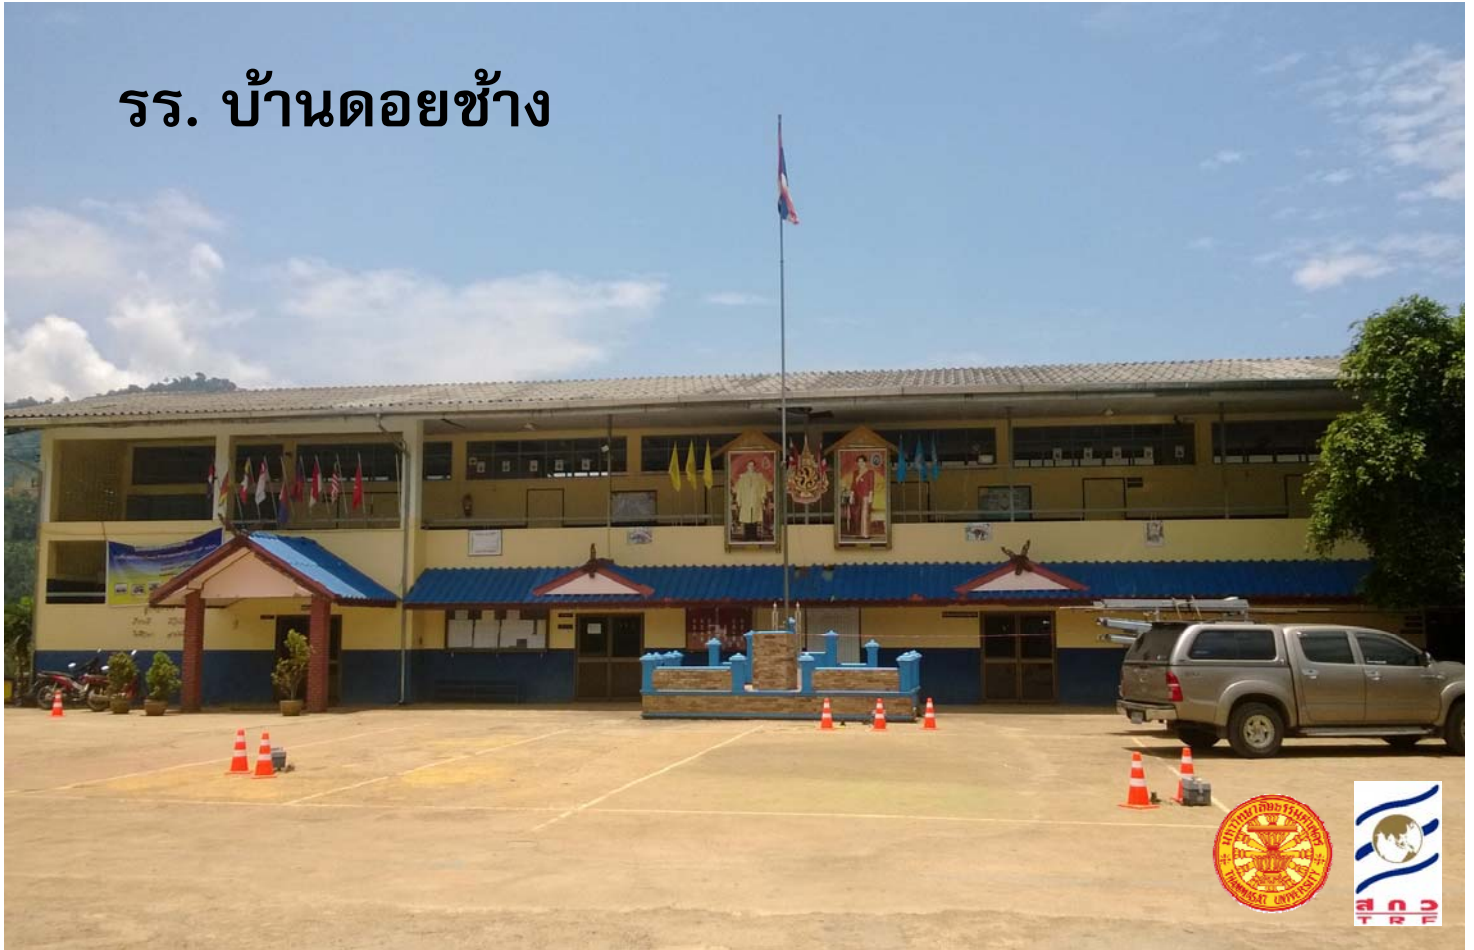
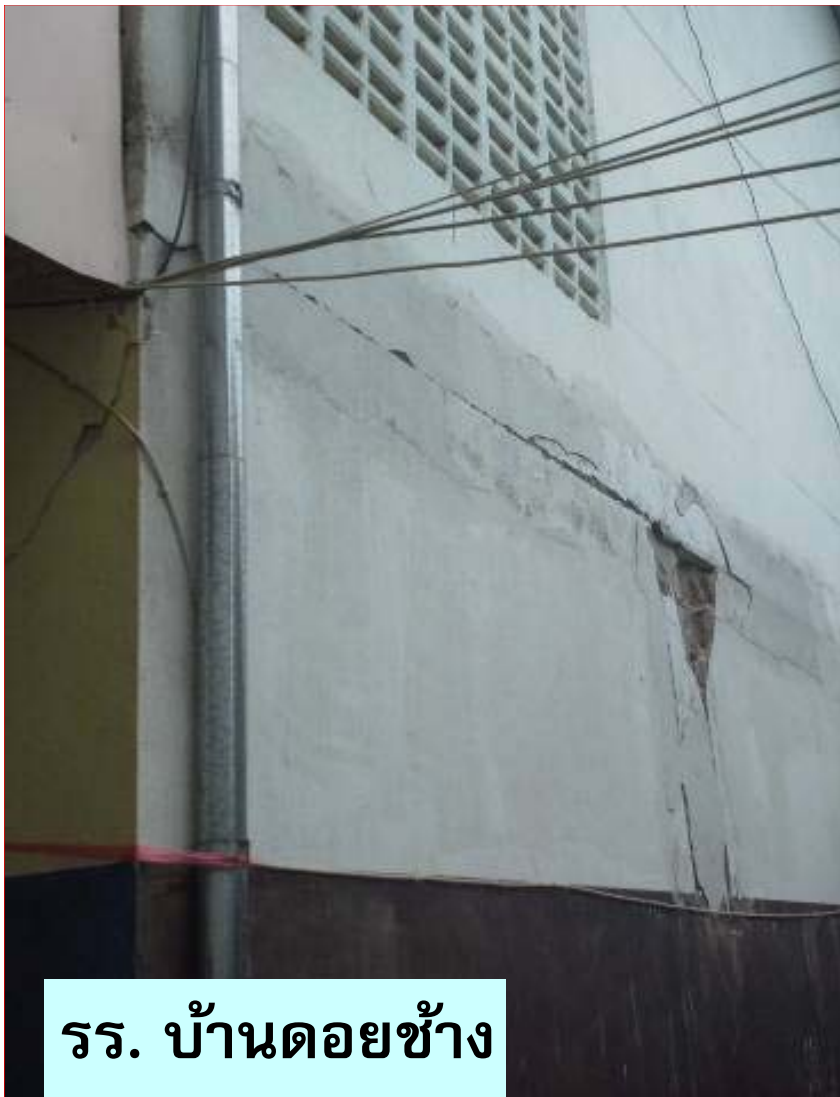
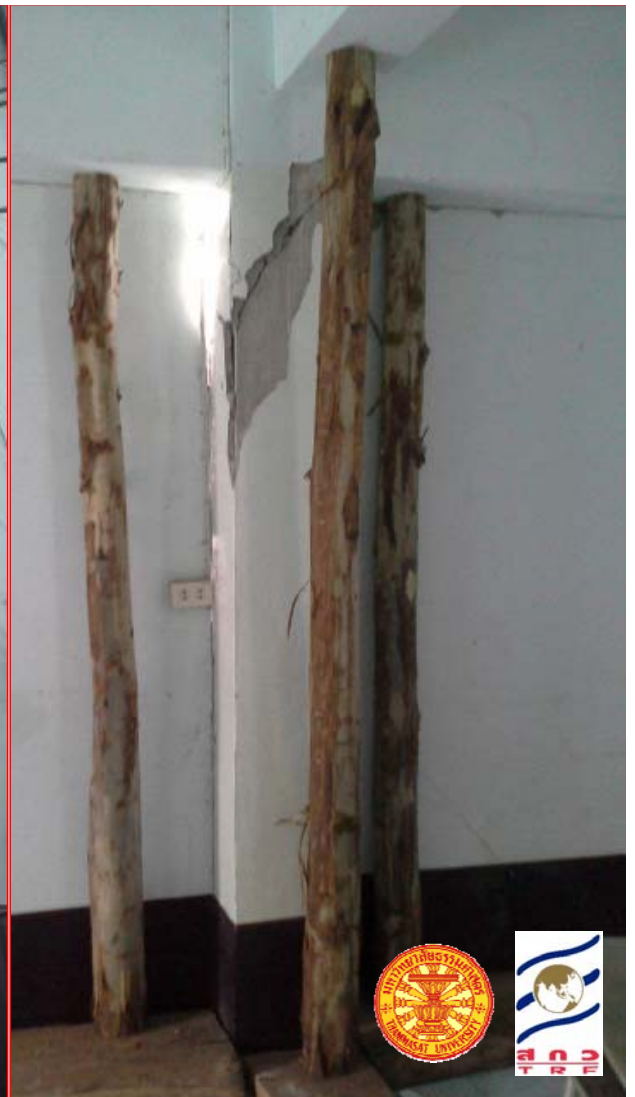
รร. บ้านดอยช้าง

อาคารที่มีความไม่สม่ำเสมอเชิงการบิด

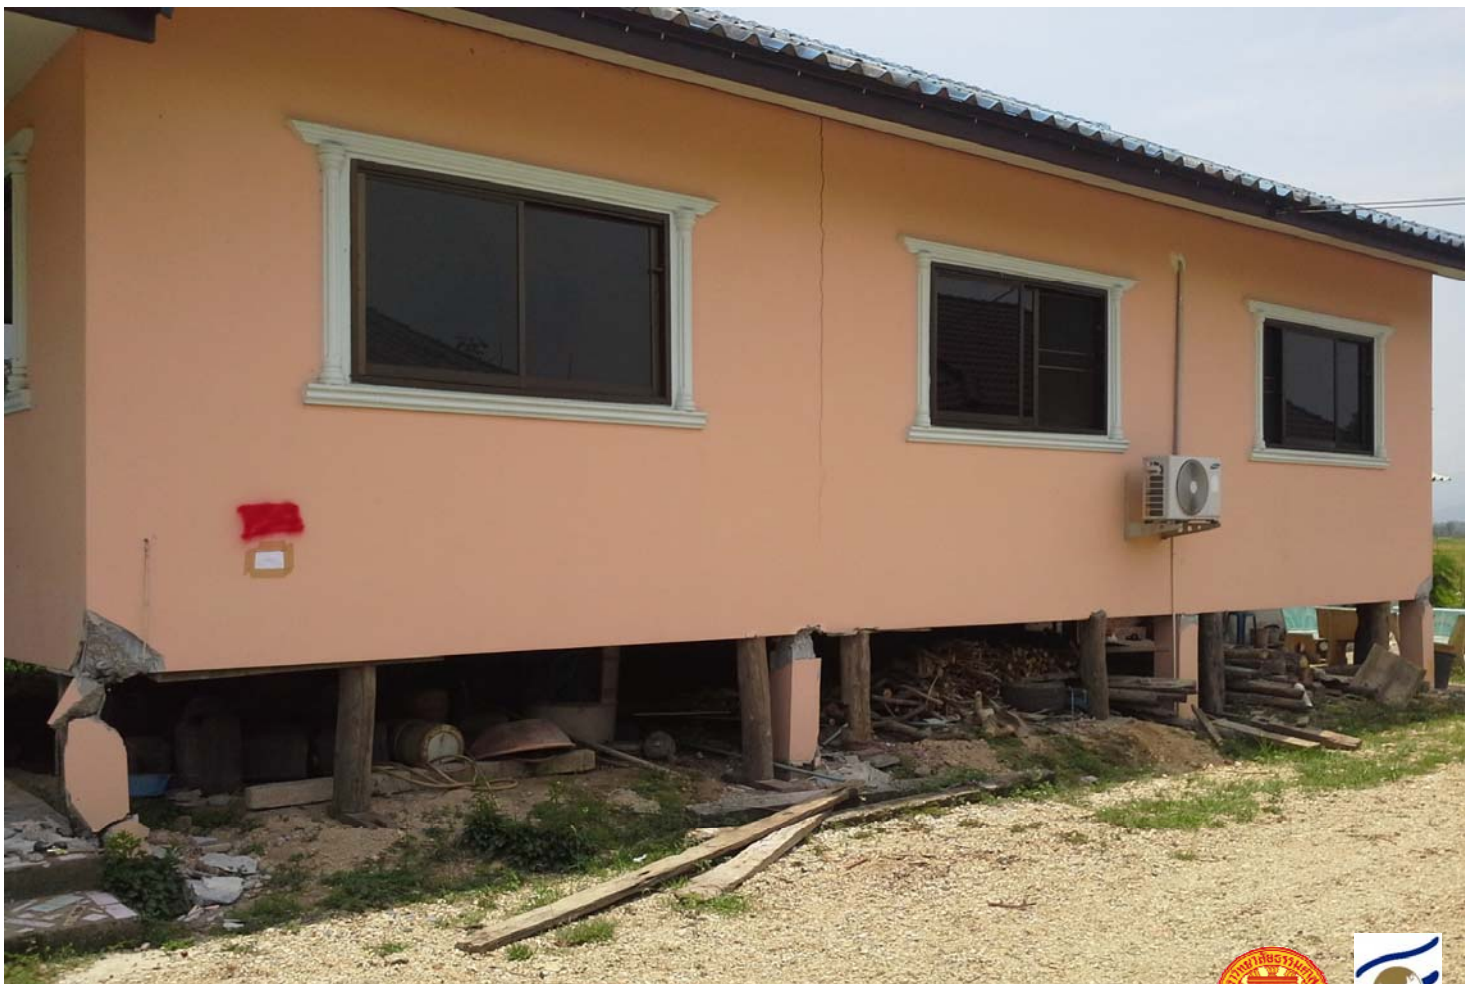
- ตัวอย่างความเสียหายกับบ้านเรือน ที่ไม่พังถล่มลงมาและได้มีการซ่อมแซมภายหลัง

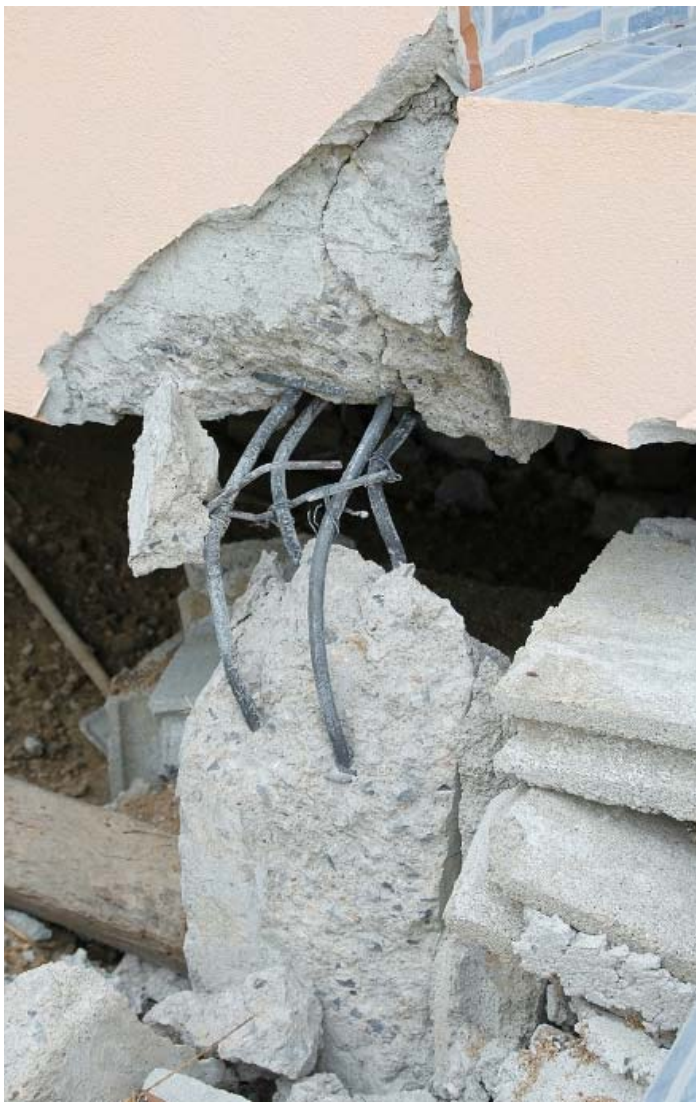
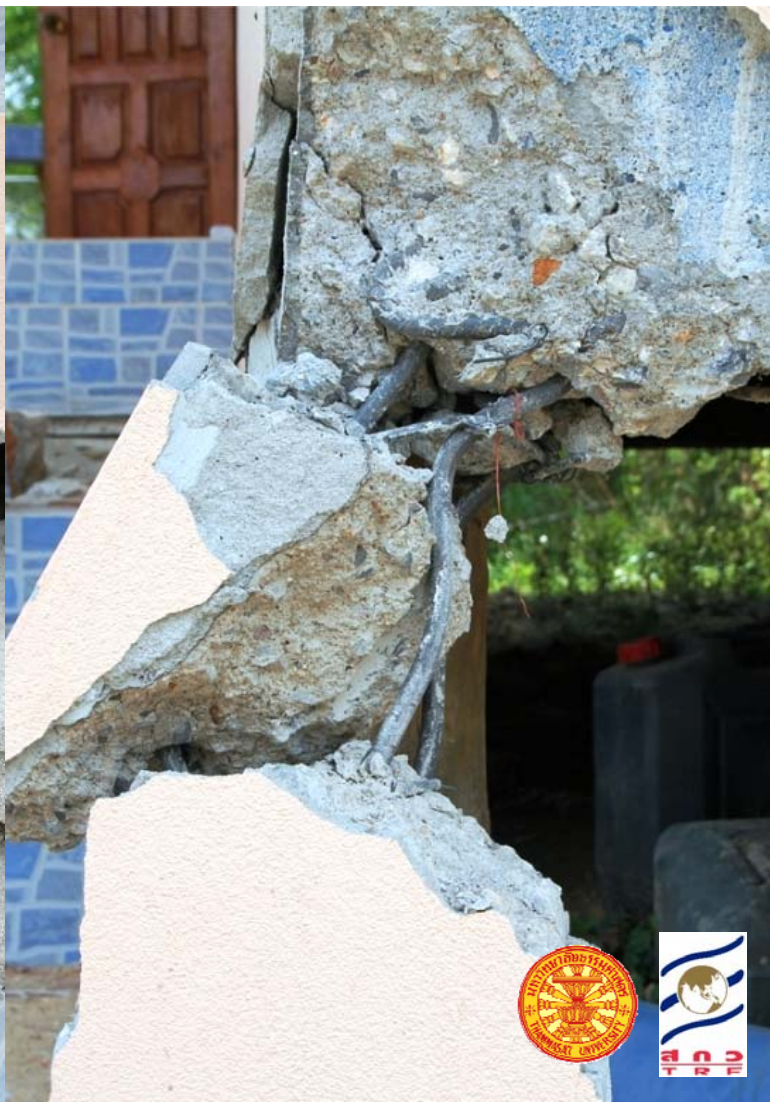
อาคารที่มีชั้นอ่อนแอ (Soft story)

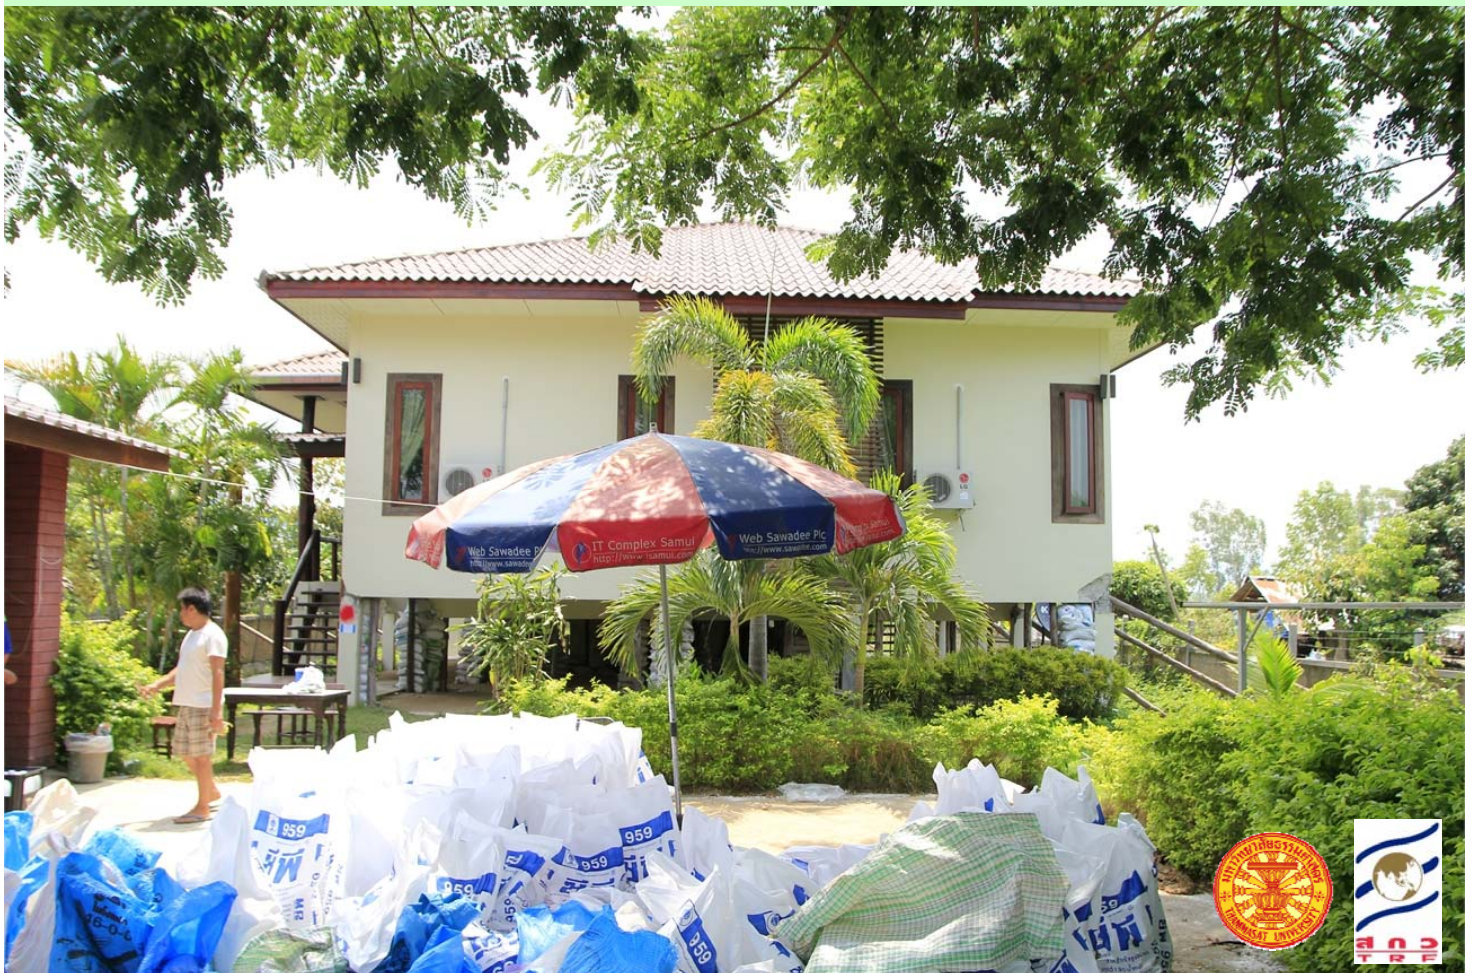
อาคารที่มีชั้นอ่อนแอ (Soft story)

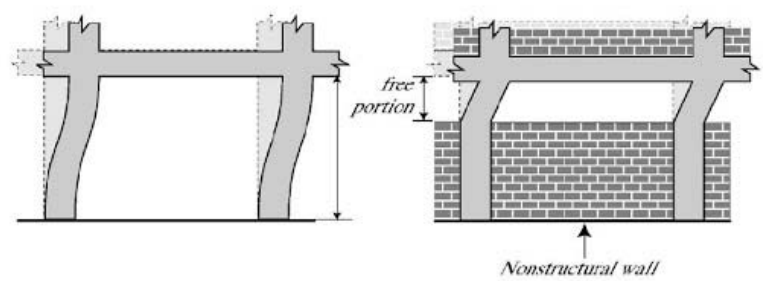
Figure 1. Restriction to the lateral displacement of a column creating a captive-column effect.

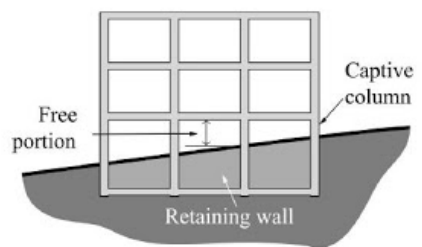
Figure 13. Captive-column effect in a building on sloping terrain.

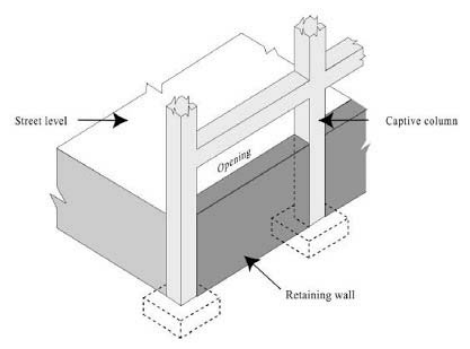
Figure 15. Captive column caused by ventilation openings in a partially buried basement.

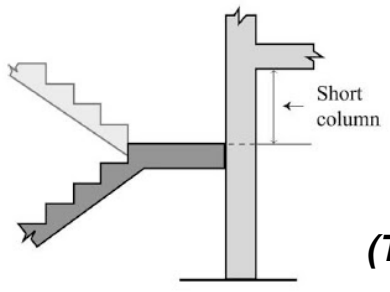
Figure 17. Short column created by a stairway landing.
