ลักษณะการกระจายตัวของอาคารที่เสียหายจากแผ่นดินไหว จ. เชียงราย

เหตุการณ์แผ่นดินไหววันที่ 5 พฤษภาคม 2557 ที่จังหวัดเชียงรายก่อให้เกิดความเสียหายกับอาคารโดยรอบจุดศูนย์กลางแผ่นดินไหวเป็นวงกว้าง โดยมีรายงานความเสียหายซึ่งสำรวจโดยศูนย์ประสานงานเพื่อตรวจสอบอาคารเนื่องจากภัยพิบัติแผ่นดินไหวจังหวัดเชียงราย (ศปอ.) กรมโยธาธิการและผังเมือง ที่แสดงว่า มีอาคารที่เสียหายจำนวนมากในบริเวณใกล้กับจุดศูนย์กลางแผ่นดินไหวภายในรัศมีประมาณ 5 ถึง 10 กิโลเมตร โดยเฉพาะตำบลดงมะดะ อำเภอแม่ลาว ที่มีอาคารบ้านเรือนขนาดเล็กจำนวนมาก รวมทั้งอาคารโรงเรียนคอนกรีตเสริมเหล็กเสียหายอย่างรุนแรง นอกจากนี้ ที่ระยะทางห่างออกไปประมาณ 25 กิโลเมตร ได้เกิดความเสียหายต่ออาคารโรงเรียนคอนกรีตเสริมเหล็ก 4 ชั้นที่บริเวณตำบลเมืองพาน อำเภอพาน

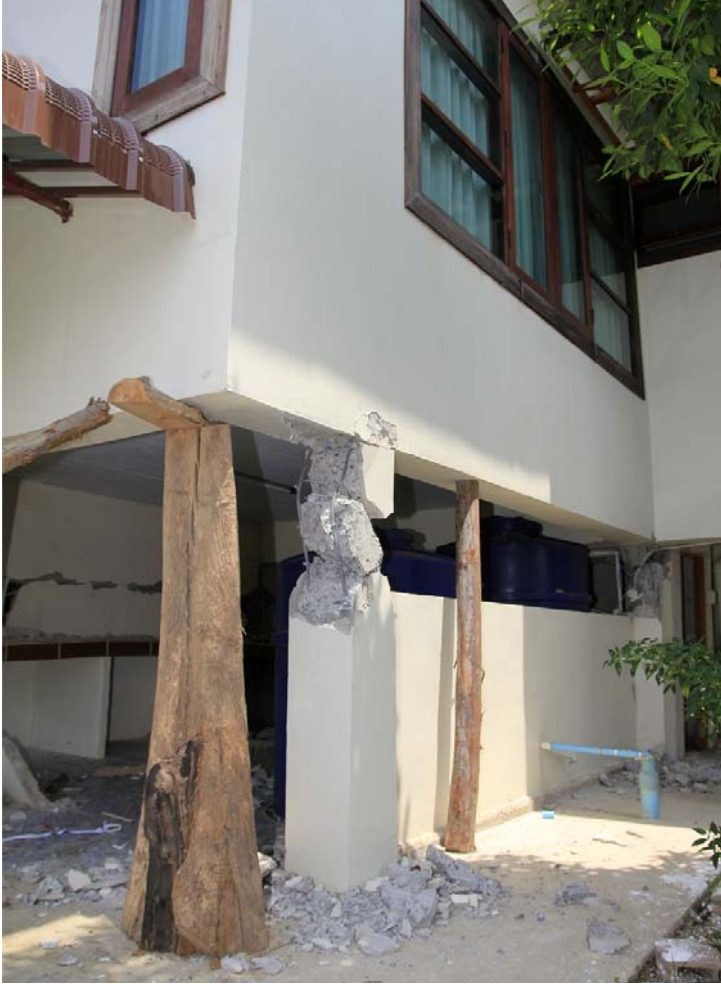
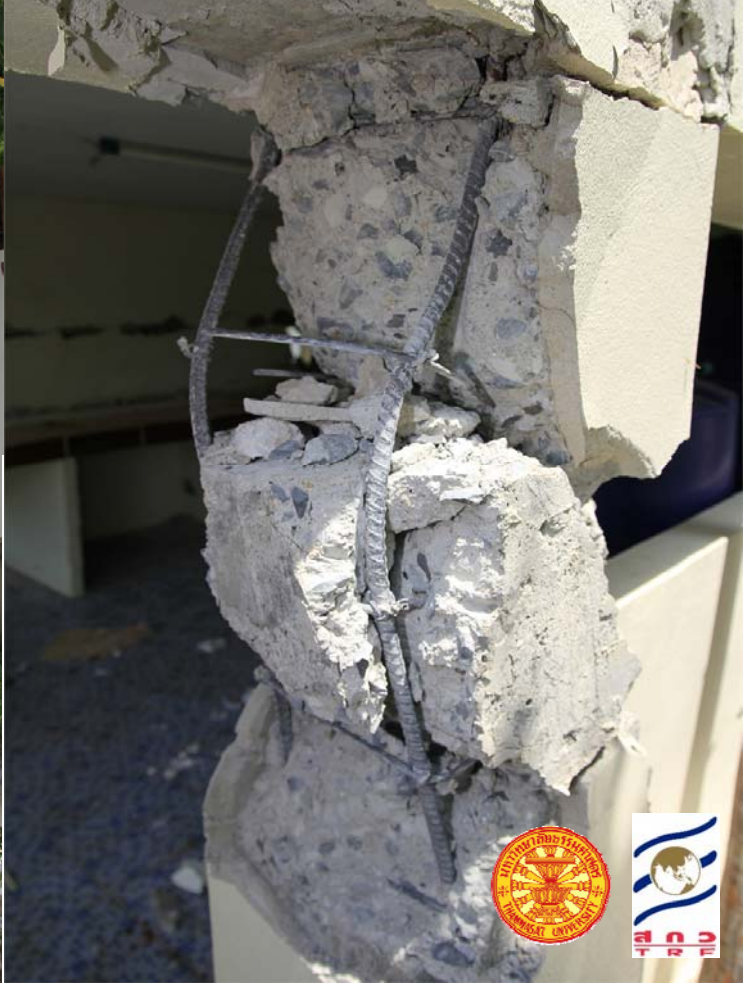
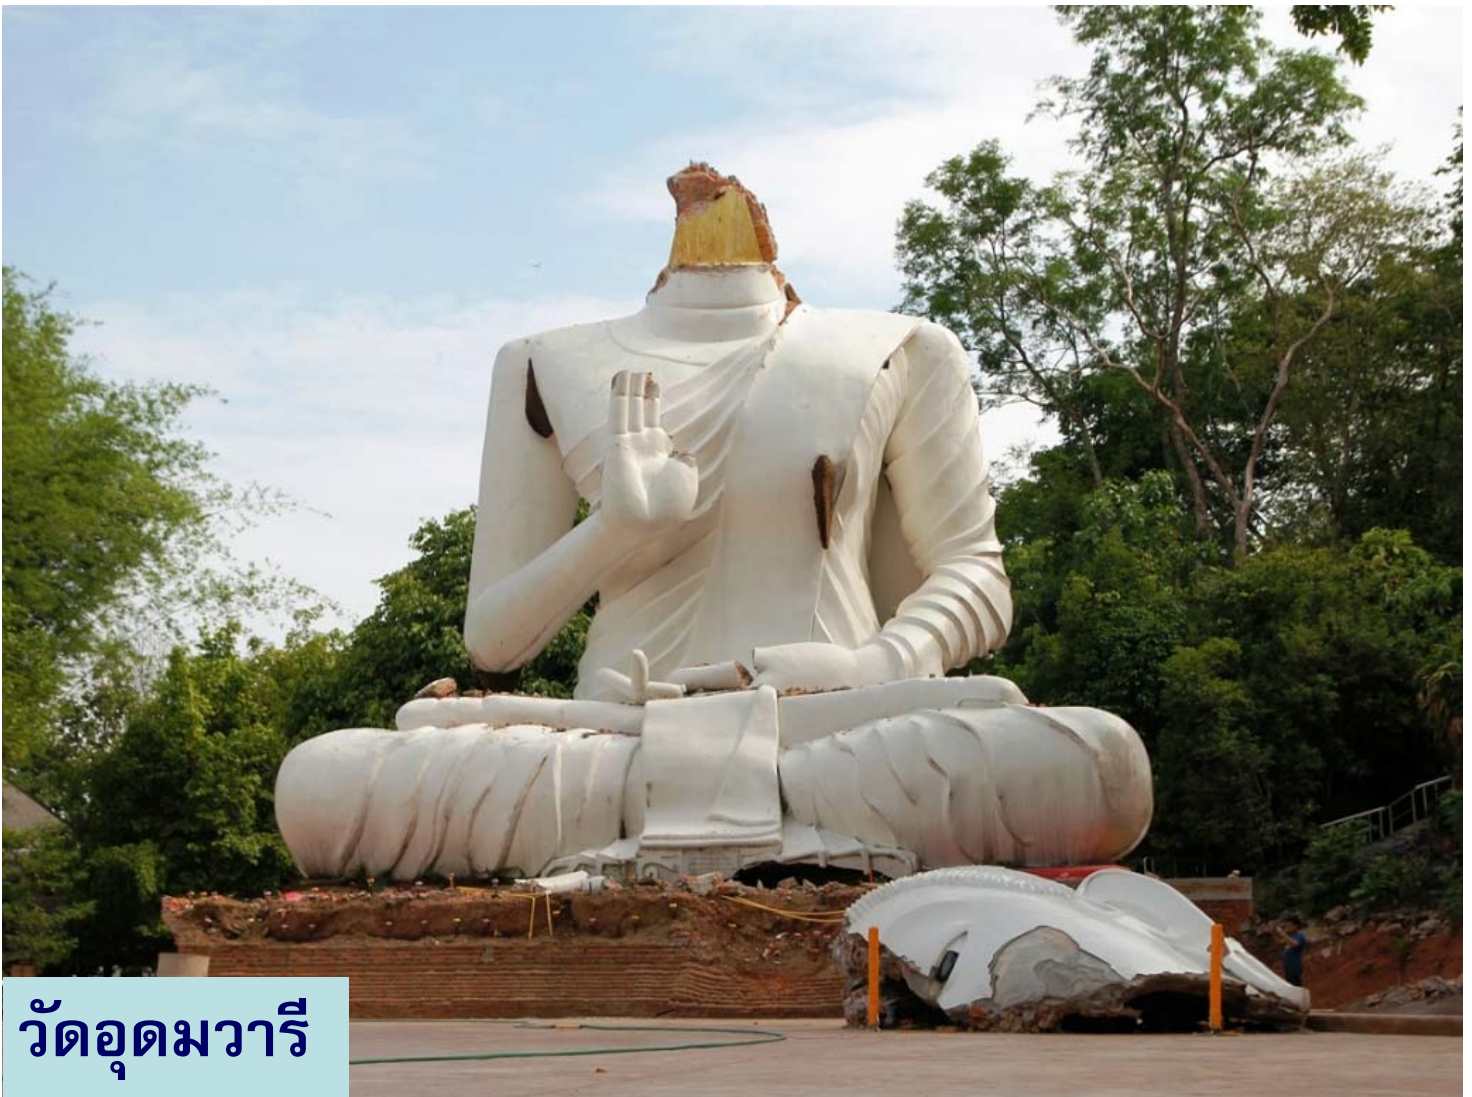
อาคารที่มีชั้นอ่อนแอ (Soft story)
