คณะวิศวกรรมศาสตร์
มหาวิทยาลัยศรีปทุม

อาคารเรียนแม่ลาว ด้านทานแผ่นดินไหว

รองศาสตราจารย์ ดร.ไพบูรณ์ ปัญญาคะโป

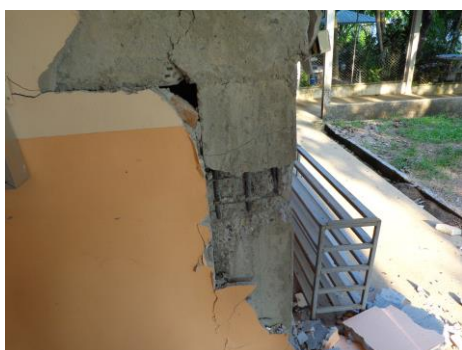
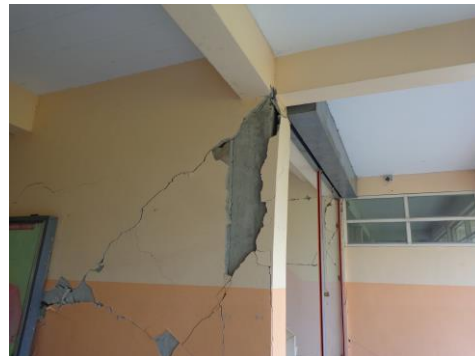
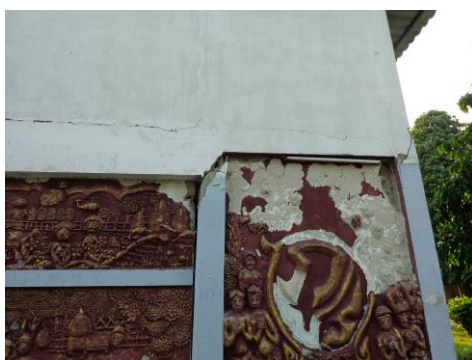
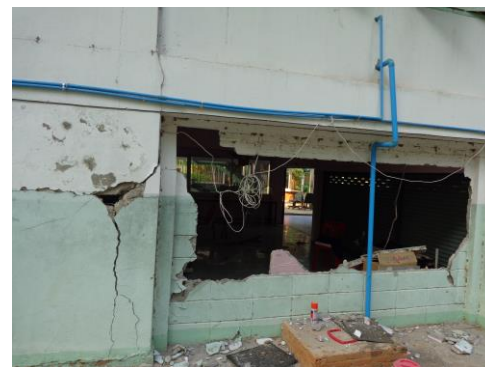
หลังจากเหตุการณ์แผ่นดินไหวขนาด 6.1 ริกเตอร์ เมื่อวันที่ 5 พฤษภาคม 2557 ณ อ.แม่ลาว จ.เชียงราย อาคารเรียนโรงเรียนแม่ลาววิทยาคมซึ่งได้รับความเสียหายจากที่แสดงในภาพที่ 1 นี้ อาคารเดิมนี้มีการออกแบบรับน้ำหนักบรรทุกแบบปกติ เสาอาคารถูกออกแบบให้รับน้ำหนักบรรทุกในแนวตั้งเป็นหลัก โดยไม่ได้มีการออกแบบให้ต้านทานแรงด้านข้างได้ เมื่อเกิดเหตุการณ์แผ่นดินไหวขึ้น แรงแผ่นดินไหวส่งผลการสั่นสะเทือนต่อตัวอาคารทำให้เกิดแรงเฉือนที่บริเวณปลายเสา รอยต่อระหว่างเสาและคาน มีลักษณะเป็นเส้นแนวทแยงมุม เนื่องจากเสามีขนาดเล็กและเหล็กปลอกบริเวณนี้ไม่มีเพียงพอ นอกจากนี้ การโยกตัวของอาคารทำให้เกิดแรงอัดและแรงเฉือนส่งถ่ายไปยังผนังก่อคอนกรีตบล็อกด้วย เนื่องจากพฤติกรรมปฏิสัมพันธ์ระหว่างผนังคอนกรีตบล็อกและโครงอาคาร จึงทำให้ผนังซึ่งมีคุณสมบัติเปราะแตกเสียหายได้ง่าย ผลของแรงสั่นสะเทือนยังทำให้ผนังยิปซัมขนาดใหญ่ที่ปิดด้านข้างริมหลังคาเกิดการแตกร้าวเสียหายร่วงหล่นลงมา

ภาพที่ 1 ความเสียหายของอาคารเรียน แม่ลาววิทยาคม

ความเสียหายที่รุนแรงมากนี้ จึงมีการรื้อถอนและก่อสร้างใหม่ โดยได้รับพระกรุณาธิคุณจากสมเด็จพระเทพรัตนราชสุดาฯ สยามบรมราชกุมารี ทรงพระราชทานทรัพย์ส่วนพระองค์ เพื่อสร้างอาคารเรียนหลังใหม่ทดแทนหลังเดิมที่เสียหายจากแผ่นดินไหว อาคารเรียนหลังใหม่นี้ ผู้เขียนและคณะผู้ออกแบบได้มีการประชุมวางแผนการออกแบบโดยนำบทเรียนความเสียหายดังกล่าว มาออกแบบปรับปรุงใหม่ การคำนวณและออกแบบอาคารเรียนหลังใหม่นี้ใช้ตามมาตรฐานการออกแบบอาคารต้านทานการสั่นสะเทือนแผ่นดินไหว กรมโยธาธิการและผังเมือง มยผ.1302 โดยใช้ความเร่งตอบสนองเชิงสเปกตรัม สำหรับอำเภอ แม่ลาว จ.เชียงราย โครงสร้างเป็นคอนกรีตเสริมเหล็ก โครงสร้างเสา ออกแบบเป็นเสากลมขนาดใหญ่ขึ้น เพื่อให้มีค่าสติเฟนสในการต้านทานแรงด้านข้างทั้งในแนวยาวและตามขวางของอาคารเท่าเทียมกัน ผนังช่องบันไดและผนังริมอาคารทั้งสองด้านออกแบบเป็นผนังคอนกรีตเสริมเหล็กกับแรงเฉือน (Shear Wall) สำหรับผนังก่อคอนกรีตบล็อกเดิม เปลี่ยนใหม่เป็นผนังเบาซึ่งมีรอยต่อระหว่างผนังและเสาอาคารแบบยึดหยุ่น เพื่อป้องกันพฤติกรรมปฏิสัมพันธ์ระหว่างผนังและโครงสร้าง ไม่ให้เกิดการแตกร้าวภายหลังได้

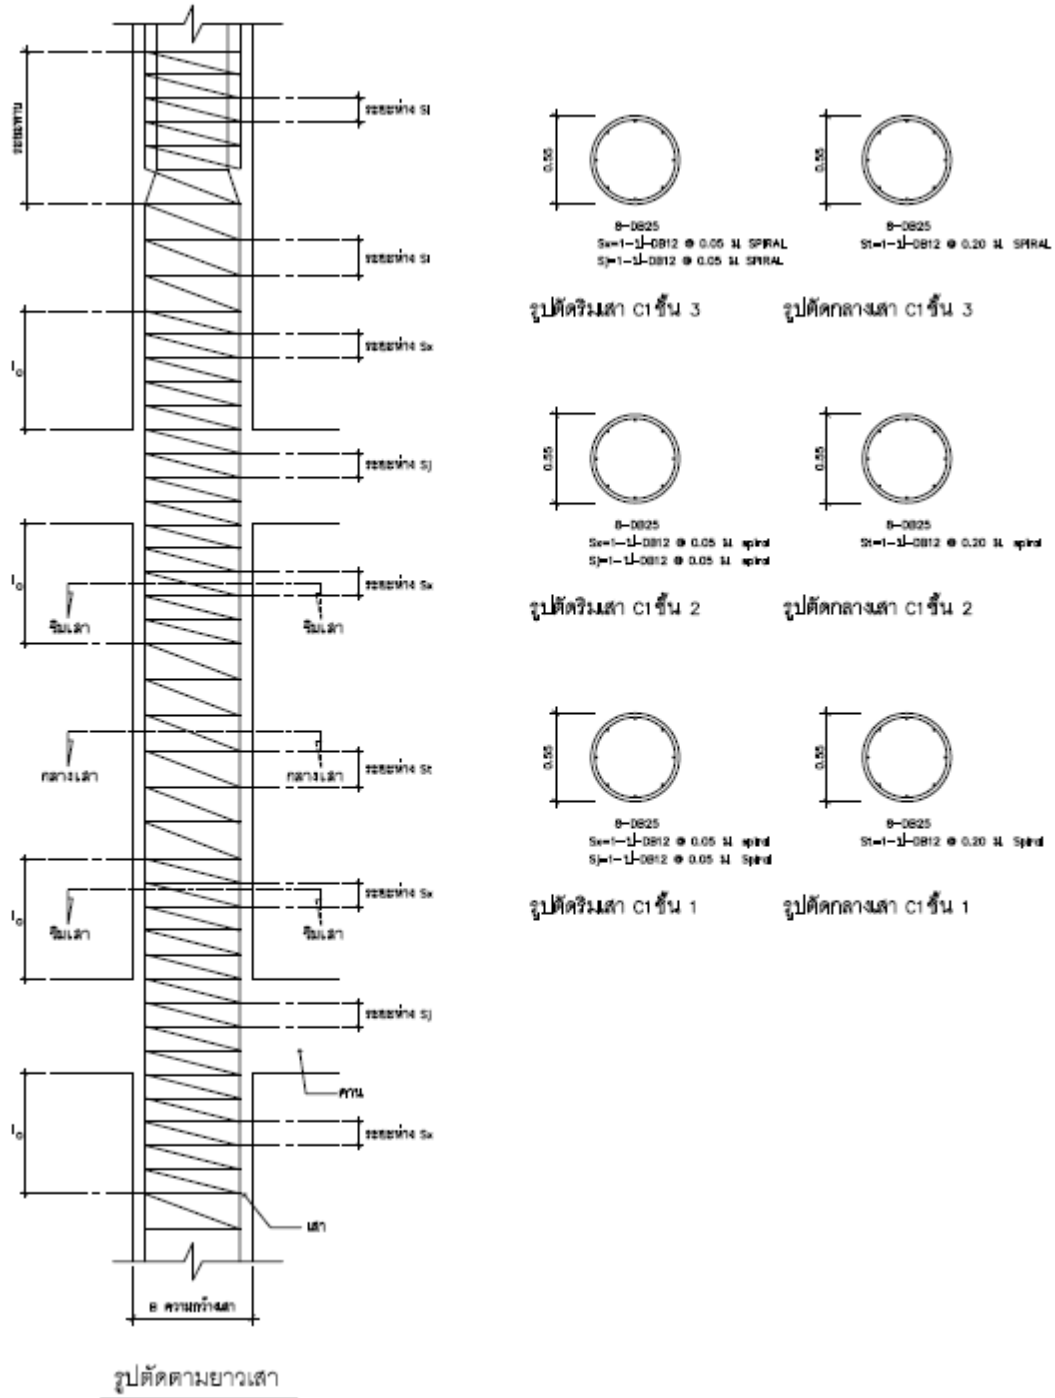
ภาพที่ 4 รายละเอียดเสาอาคารเรียน แม่ลาววิทยาคม หลังใหม่

โครงสร้างเสา มีการเสริมเหล็กปลอกเป็นพิเศษบริเวณปลายเสา (รอยต่อระหว่างเสาและคาน) เพื่อป้องกันการแตกร้าวเนื่องจากแรงเฉือน ทำให้เสาไม่วิบัติแบบแรงเฉือนเปราะ และเปลี่ยนพฤติกรรมเป็นการรับแรงแบบแรงดัดในเสา สามารถต้านทานการโยกไหวได้มาก หรือมีความเหนียวมากเนื่องจากการรับแรงของเหล็กเสริมยื่นในเสา

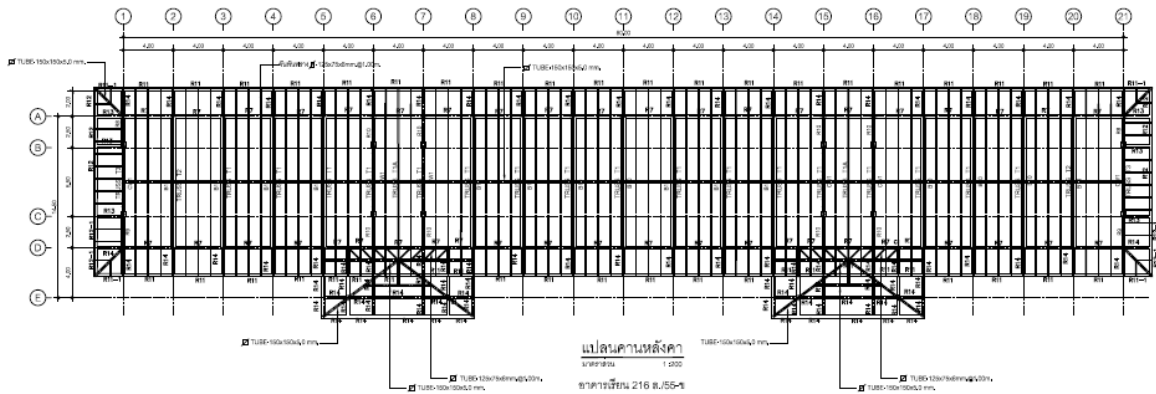
ภาพที่ 5 แปลนชั้นหลังคา อาคารเรียน แม่ลาววิทยาคม หลังใหม่

นอกจากนี้ ผนังชั้นหลังคา ยังมีการวางคานคอนกรีตเสริมเหล็กยึดระหว่างหัวเสาในแนวขวาง ทำให้โครงอาคารมีค่าสติเฟนสูงชัน และลดการเคลื่อนตัวของชั้นหลังคา ซึ่งเป็นสาเหตุของการแตกร้าวของผนังผนังยิปซัมขนาดใหญ่ที่ปิดด้านข้างริมหลังคา ซึ่งเคยเกิดการแตกร้าวเสียหายร่วงหล่นลงมา
