ข้อมูลลักษณะอาคารที่ได้รับความเสียหายรุนแรง (อาคารสีแดง) ใน ตำบล ดงมะดะ อำเภอ

แม่ลาว เนื่องจากแผ่นดินไหวแม่ลาว ขนาด 6.1 เมื่อวันที่ 5 พฤษภาคม พ.ศ. 2557

แผ่นดินไหวแม่ลาว 5 พฤษภาคม พ.ศ. 2557

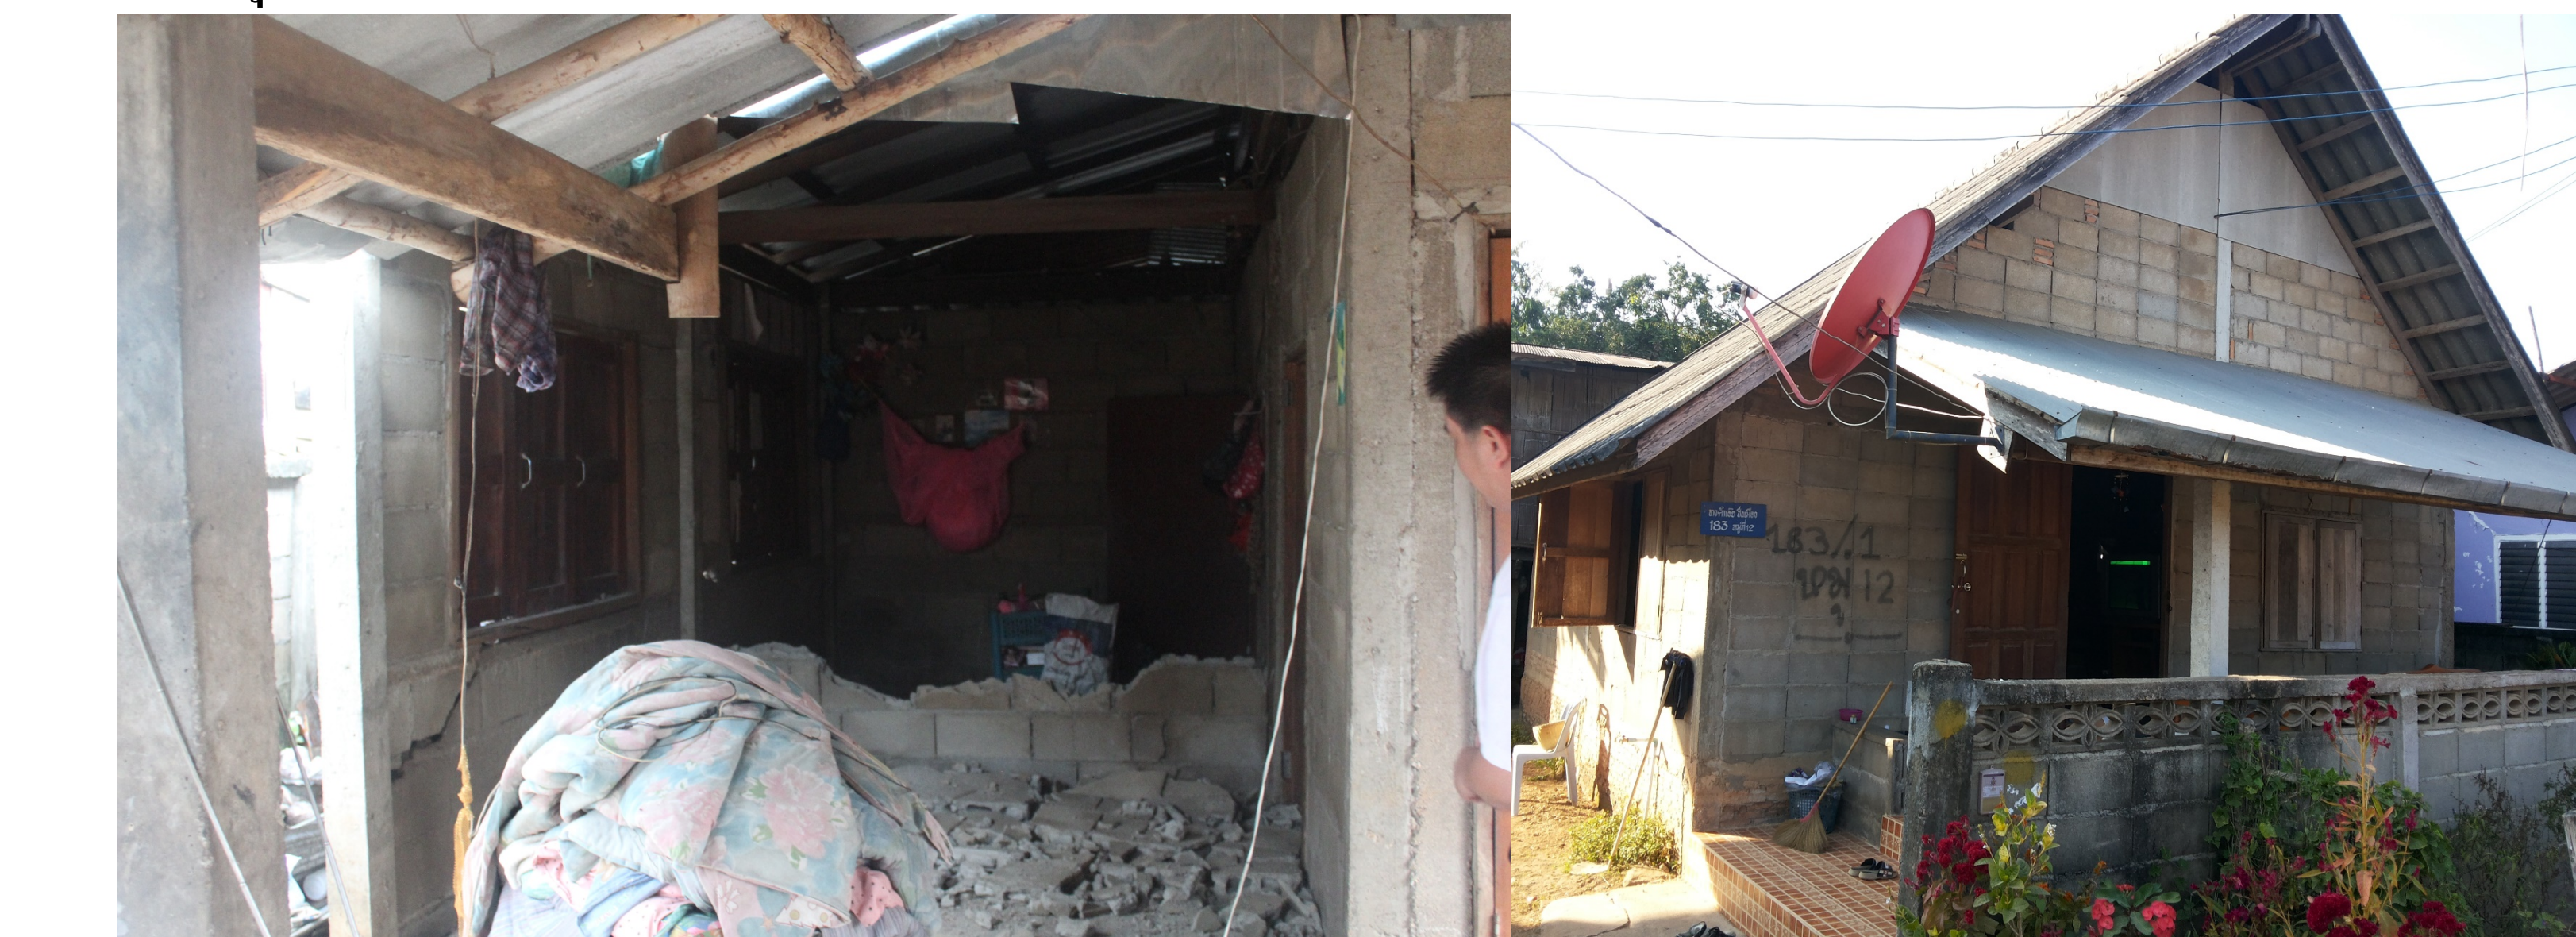
อาคารประเภทที่ 1: อาคารประเภทนี้มักจะก่อสร้างโดยใช้เสาคอนกรีตสำเร็จรูปโดยมีขนาดน้อยกว่า 20 ซม และมีเหล็กเสริมภายในเสาไม่ได้มาตรฐานทางวิศวกรรมหรืออาจจะไม่ได้มีเหล็กเสริมภายในเสาอยู่เลย โดยขนาดเสาโดยส่วนใหญ่ที่พบขนาดประมาณ 15 ซม และเหล็กปลอกขนาดเล็ก 6 มม ที่ระยะห่างประมาณ > 20 ซม ลักษณะความเสียหายของอาคารประเภทนี้ส่วนใหญ่จะเกิดความเสียหายเนื่องจากผนังคอนกรีตล้มเป็นบางส่วนหรือทั้งผนังเนื่องจากผนังเหล่านี้ไม่ได้มีการยึดรั้งกับโครงสร้างและคานและผนังส่วนใหญ่มีขนาดใหญ่โดยไม่มีคานเอ็นทำให้เป็นความเสียหายที่พบได้บ่อยที่สุด

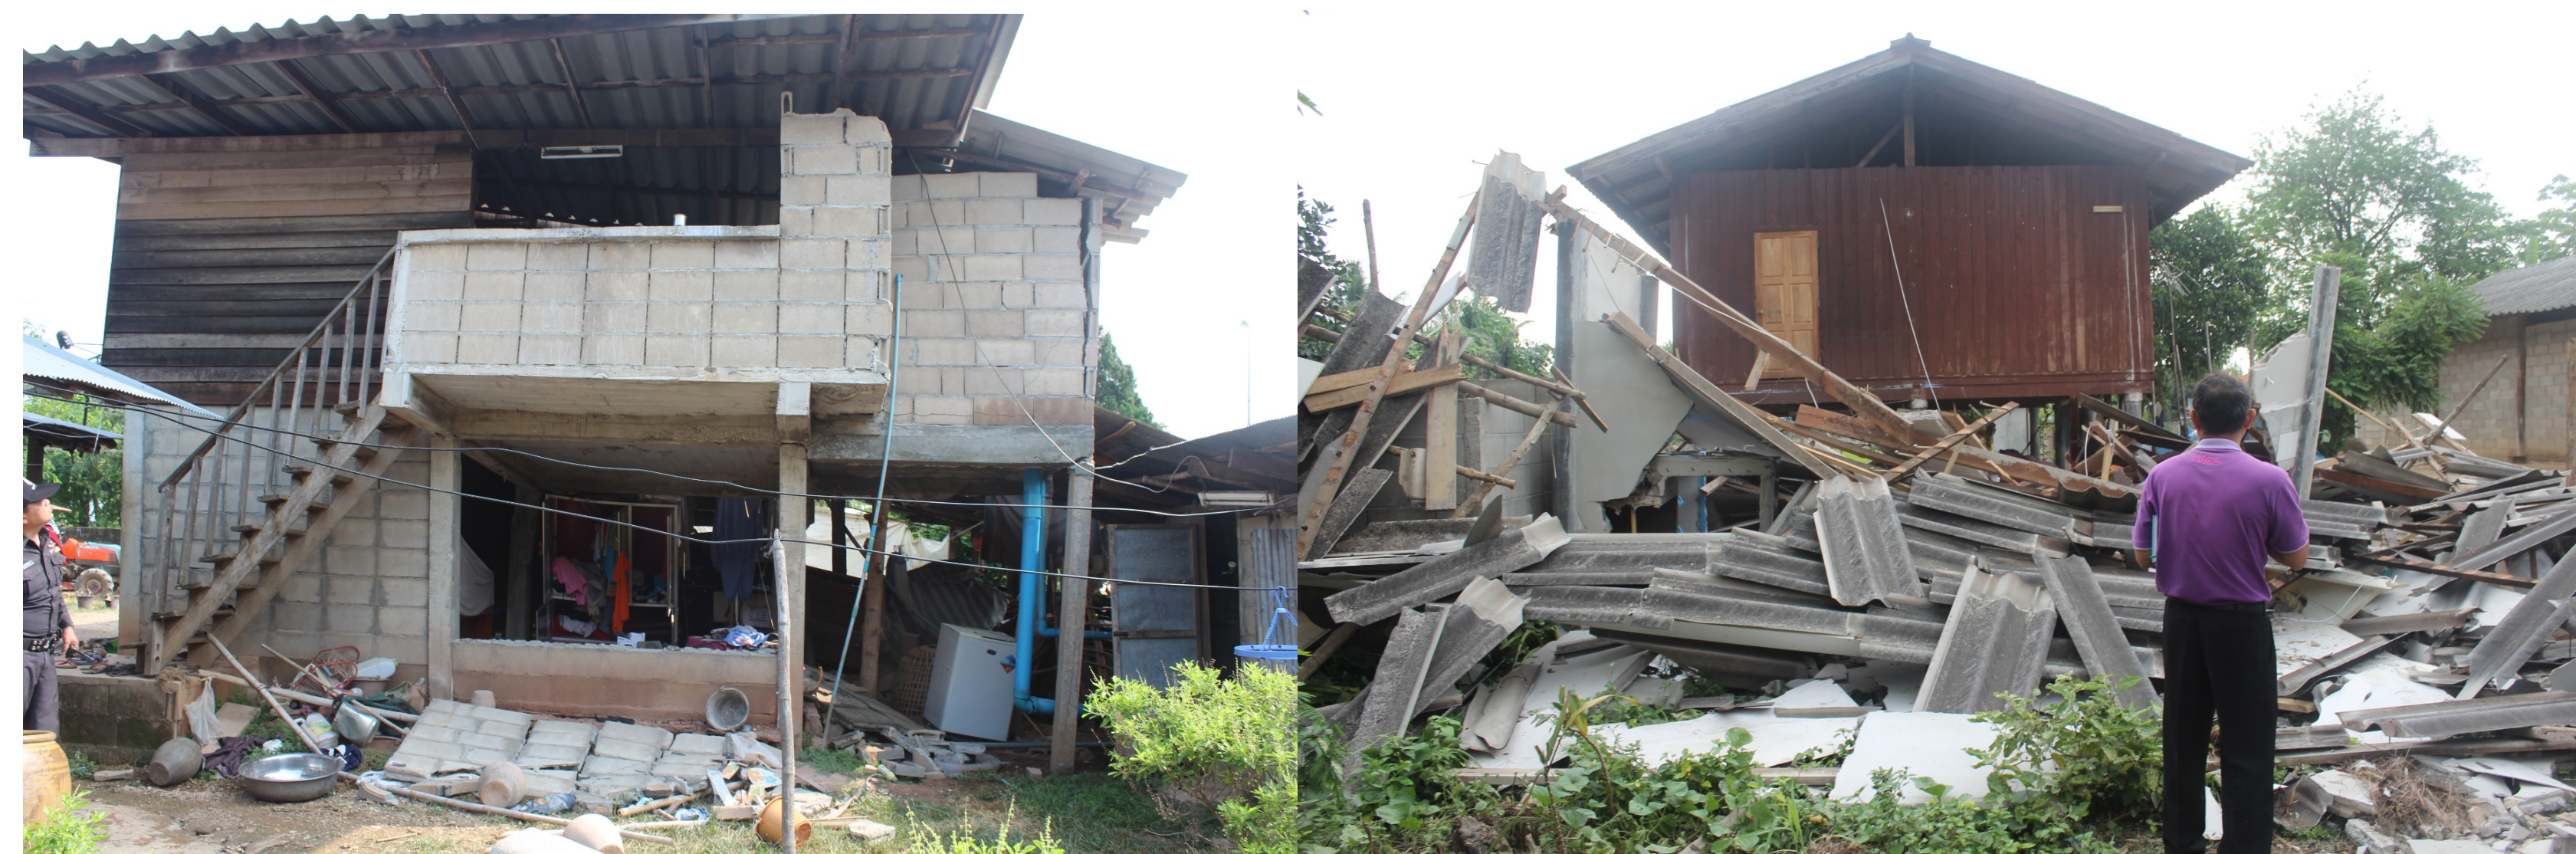
อาคารประเภทที่ 2: อาคารประเภทนี้มีการก่อสร้างคล้ายอาคารประเภทที่ 1 แต่แตกต่างกันเนื่องจากว่ามีกรยกพื้นสูง โดยค่าเฉลี่ยความสูงของเสาประมาณ 1.8 เมตร ลักษณะความเสียหายของอาคารประเภทนี้ส่วนใหญ่จะเกิดความเสียหายเนื่องจากผนังคอนกรีตล้มเป็นบางส่วนหรือทั้งผนังหรืออาคารเอนไปทางด้านใดด้านหนึ่งและไม่สามารถเข้าอยู่ได้ หรืออาคารทั้งหลังพังลงมาเนื่องจากน้ำหนักของผนังบนชั้นสองนั้นหนักเกินกว่าที่เสาจะสามารถรับน้ำหนักได้

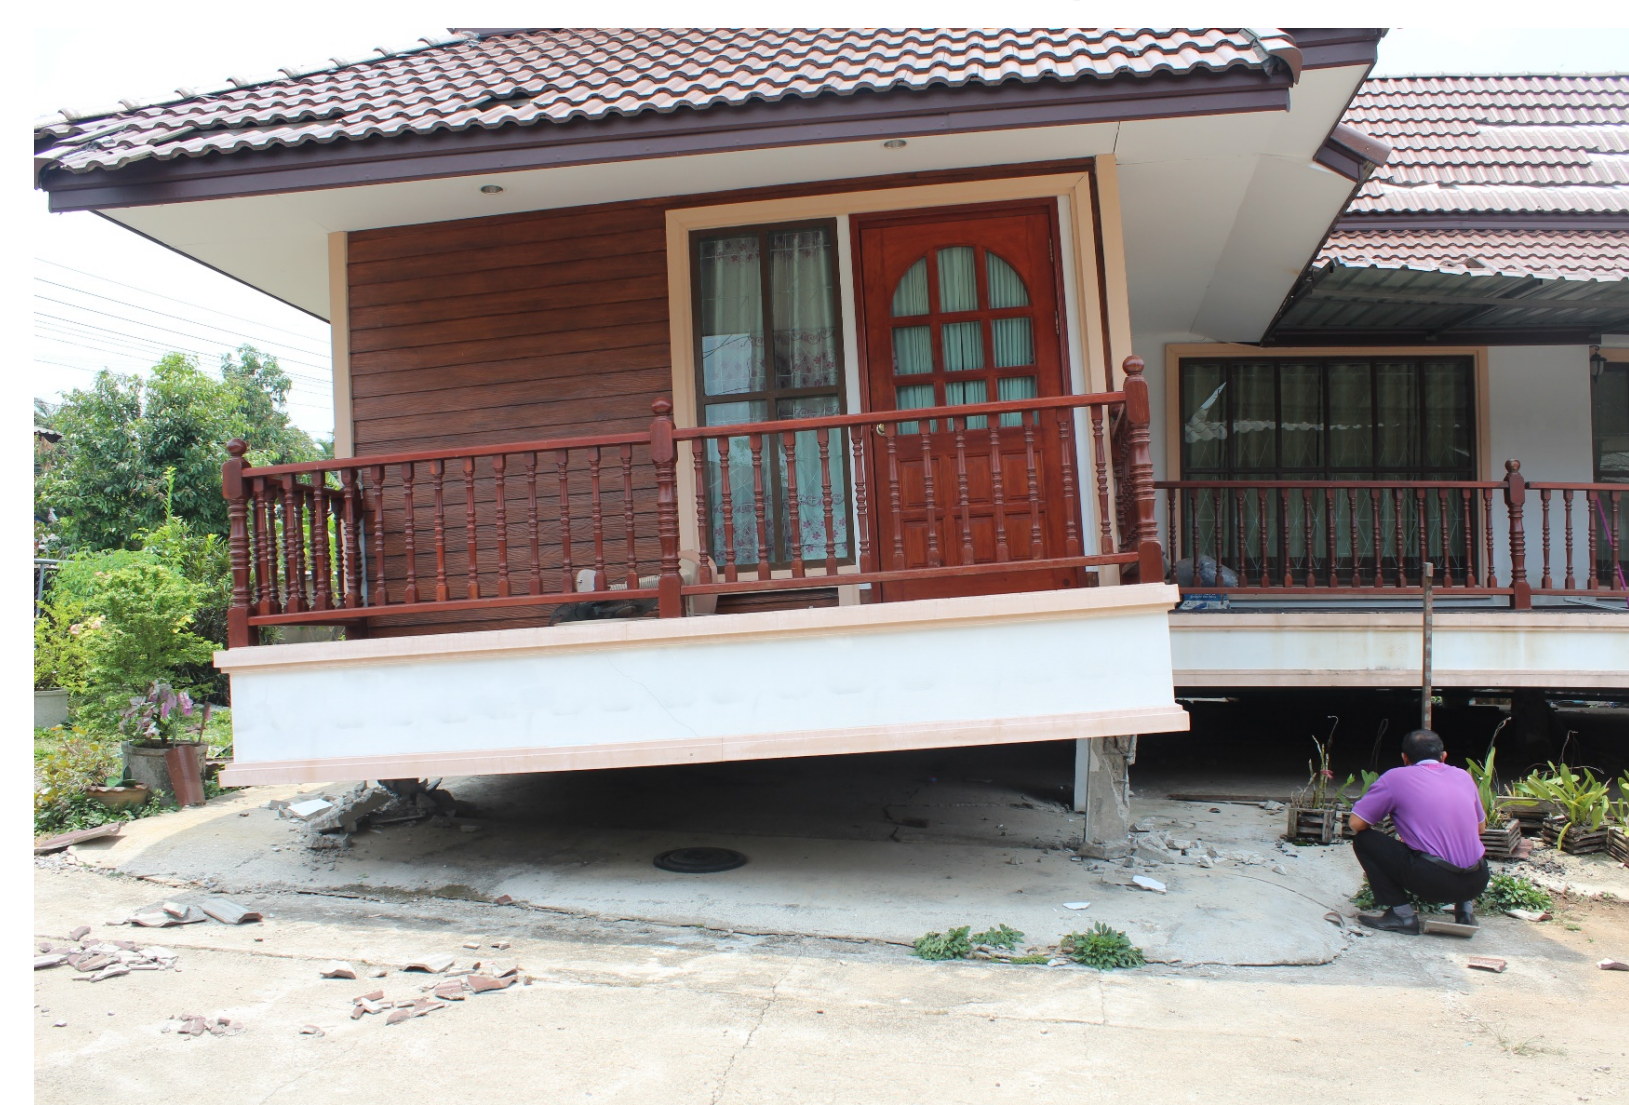
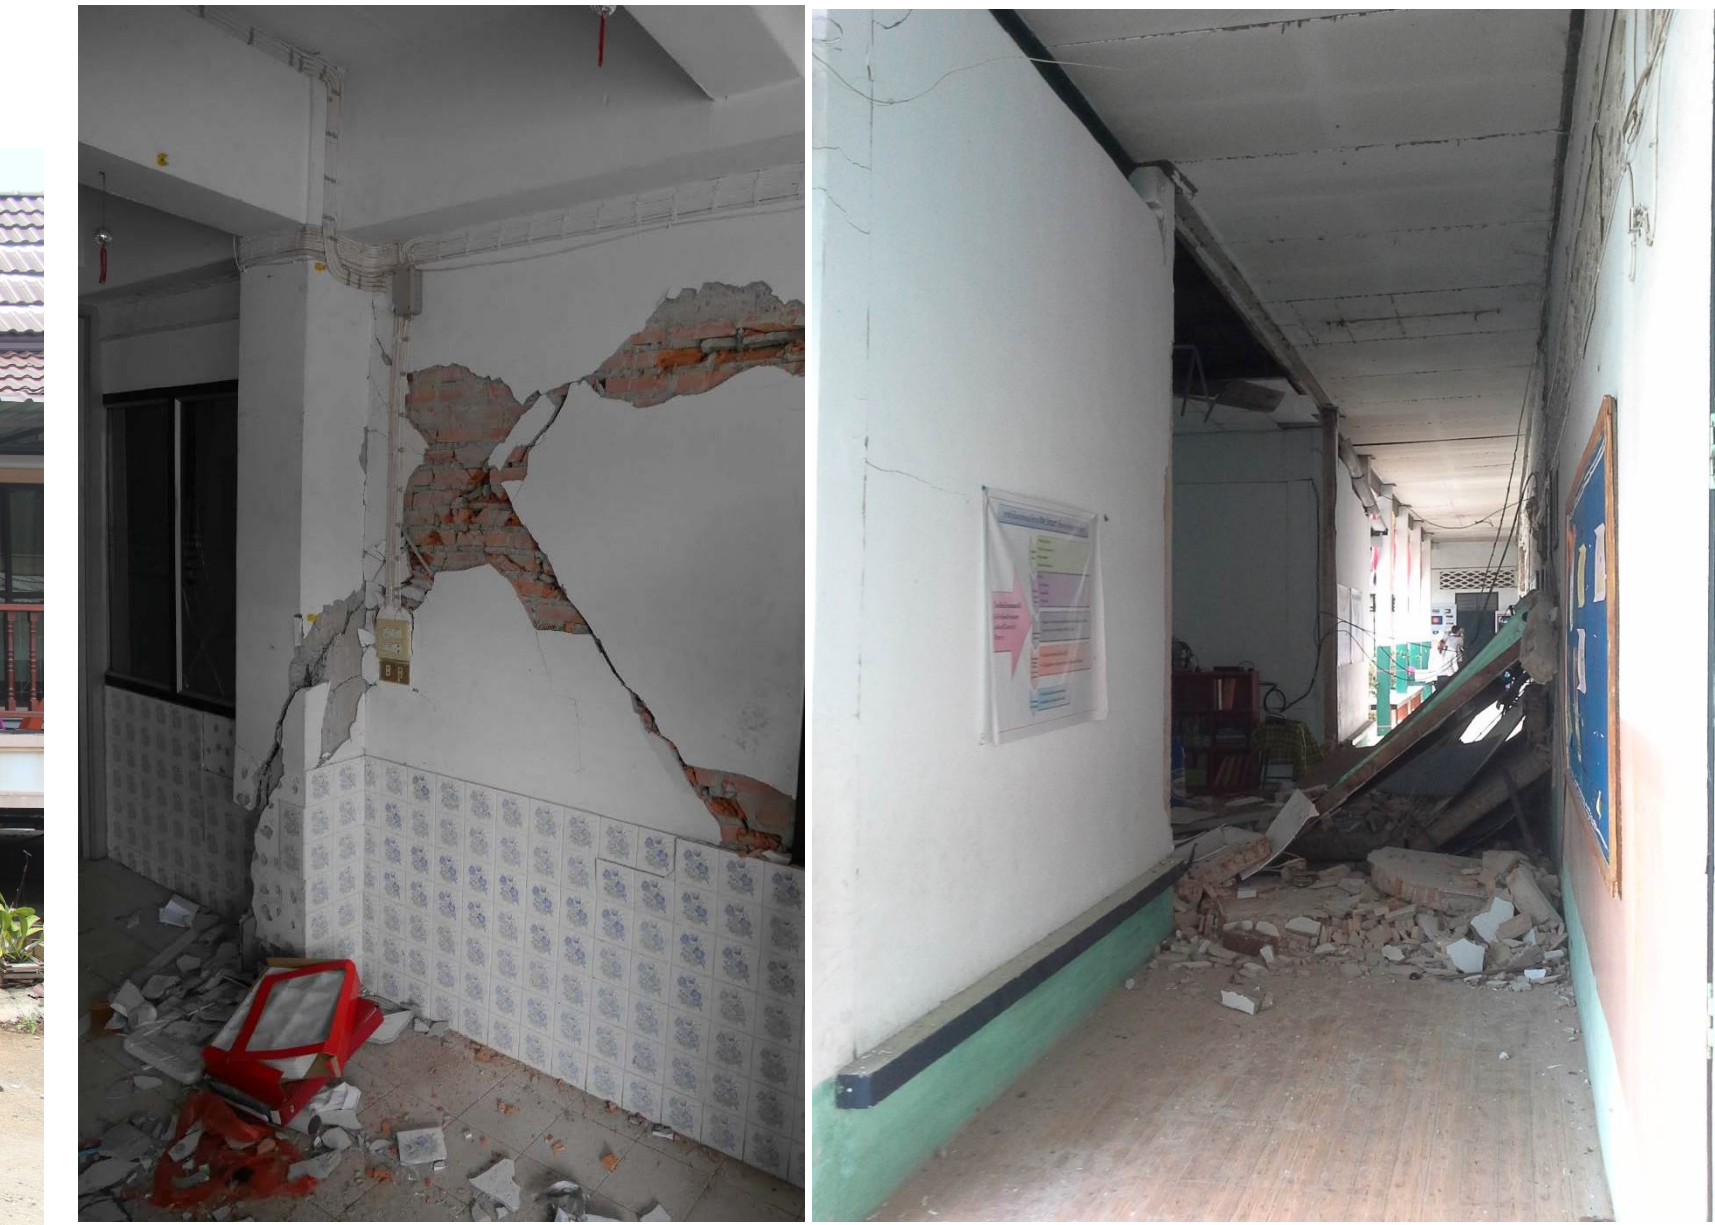
อาคารประเภทที่ 3: อาคารประเภทนี้มักจะก่อสร้างโดยใช้เสาคอนกรีตหล่อในที่โดยมีขนาดมากกว่า 20 ซม และมีเหล็กเสริมภายในเสาอย่างน้อยได้มาตรฐานทางวิศวกรรมคือ 4DB12 โดยขนาดเสาโดยส่วนใหญ่ที่พบขนาดประมาณ 20 ซม และเหล็กปลอกขนาดเล็ก 6 มม ที่ระยะห่างประมาณ 15 - 20 ซม ลักษณะความเสียหายของอาคารประเภทนี้ส่วนใหญ่จะเกิดความเสียหายเนื่องจากผนังคอนกรีตแตกร้าว โดยอาคารประเภทนี้ที่มีพื้นที่ยกสูงประมาณ 0.5 - 1 เมตร จะเกิดการพังทลายที่เสาเนื่องจากเสามีขนาดเล็กเกินไปซึ่งเป็นการเสียหายที่พบได้บ่อยที่สุด

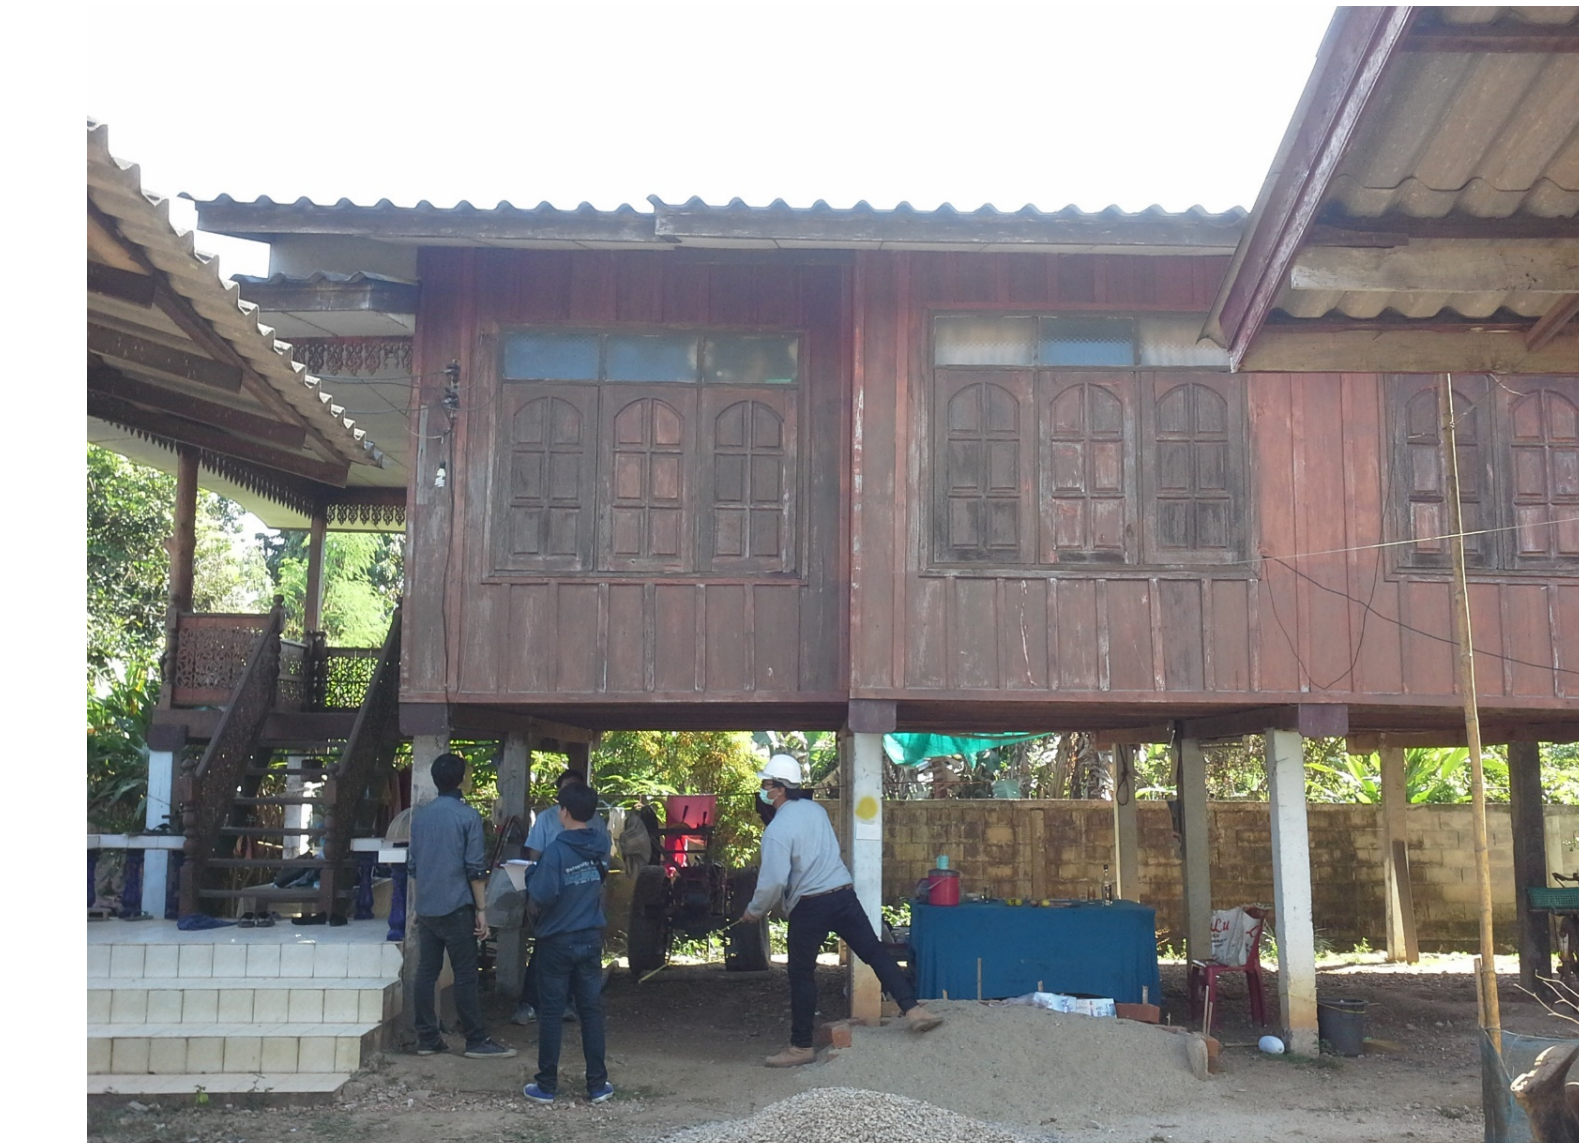
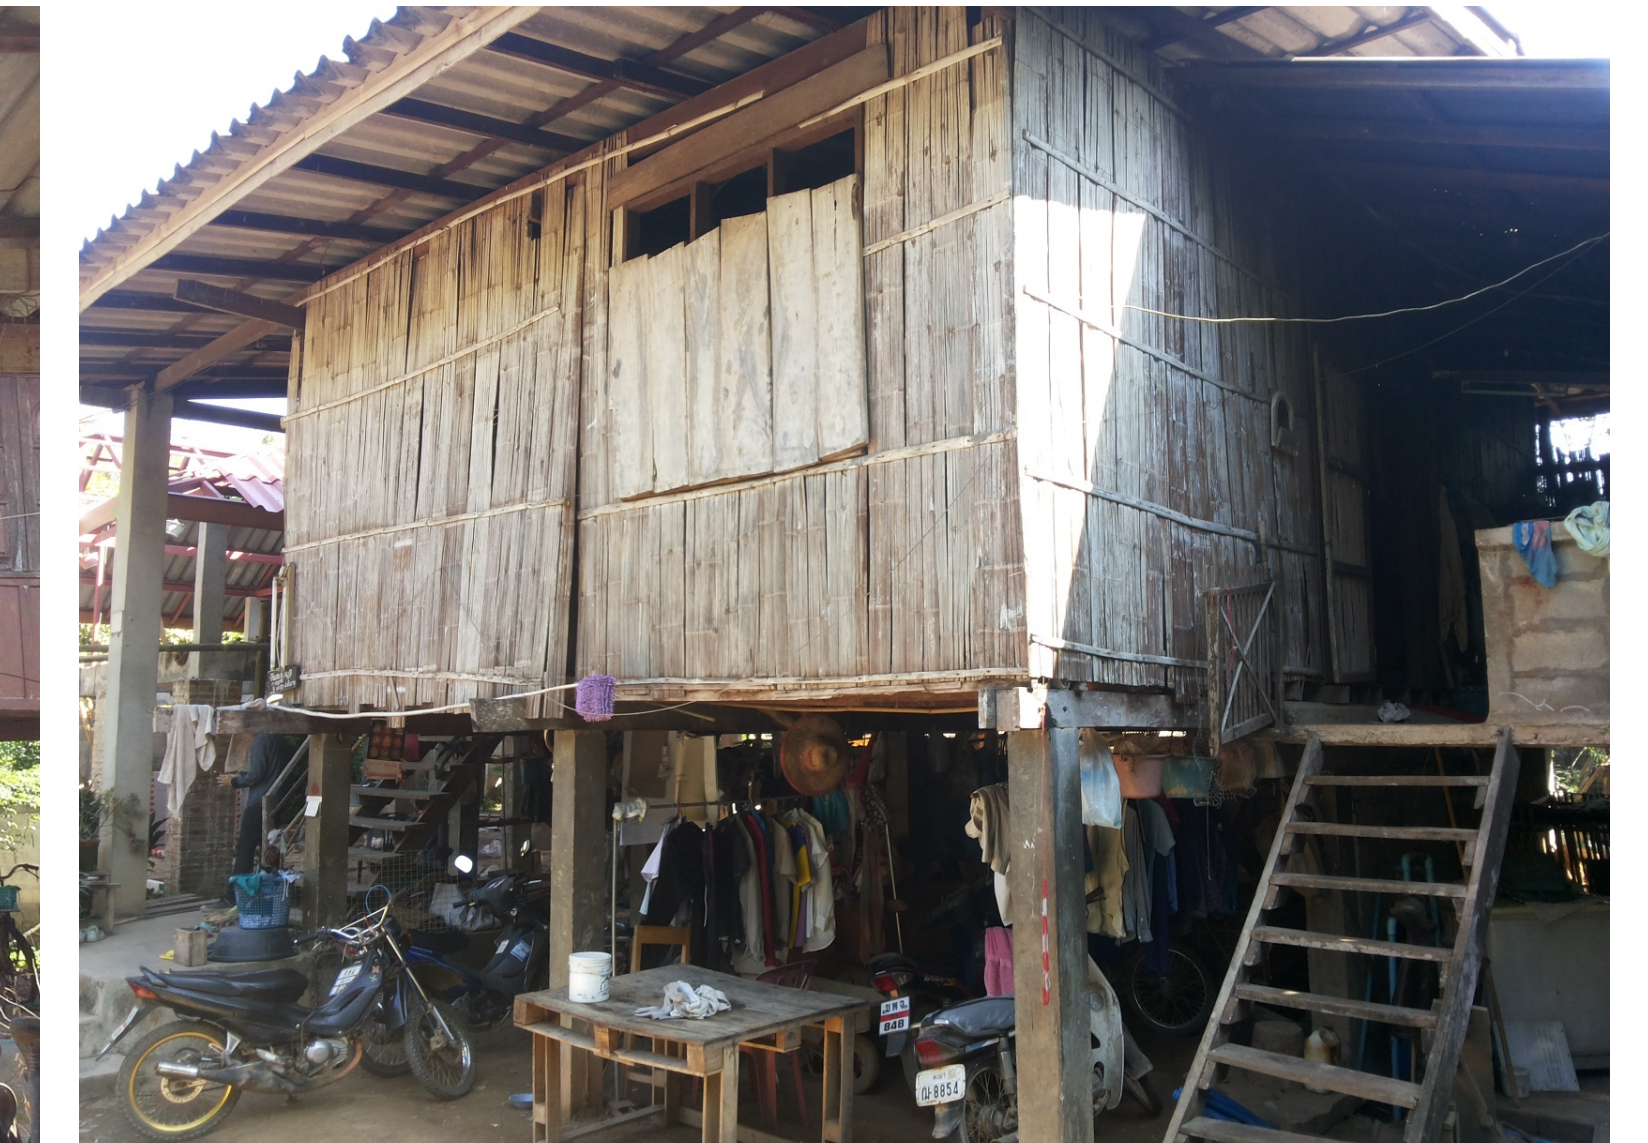
อาคารประเภทที่ 4: อาคารประเภทนี้มักจะเป็นอาคารไม้ใช้เสาไม้หรือคอนกรีตหล่อในที่โดยมีขนาดประมาณ 20 ซม โดยเนื่องจากว่าอาคารประเภทนี้มีลักษณะเบาความเสียหายที่พบได้มากที่สุดคืออาคารเอนไปทางด้านใดด้านหนึ่งแต่ความเสียหายถึงระดับอาคารถล่มนั้นไม่พบจากการสำรวจ

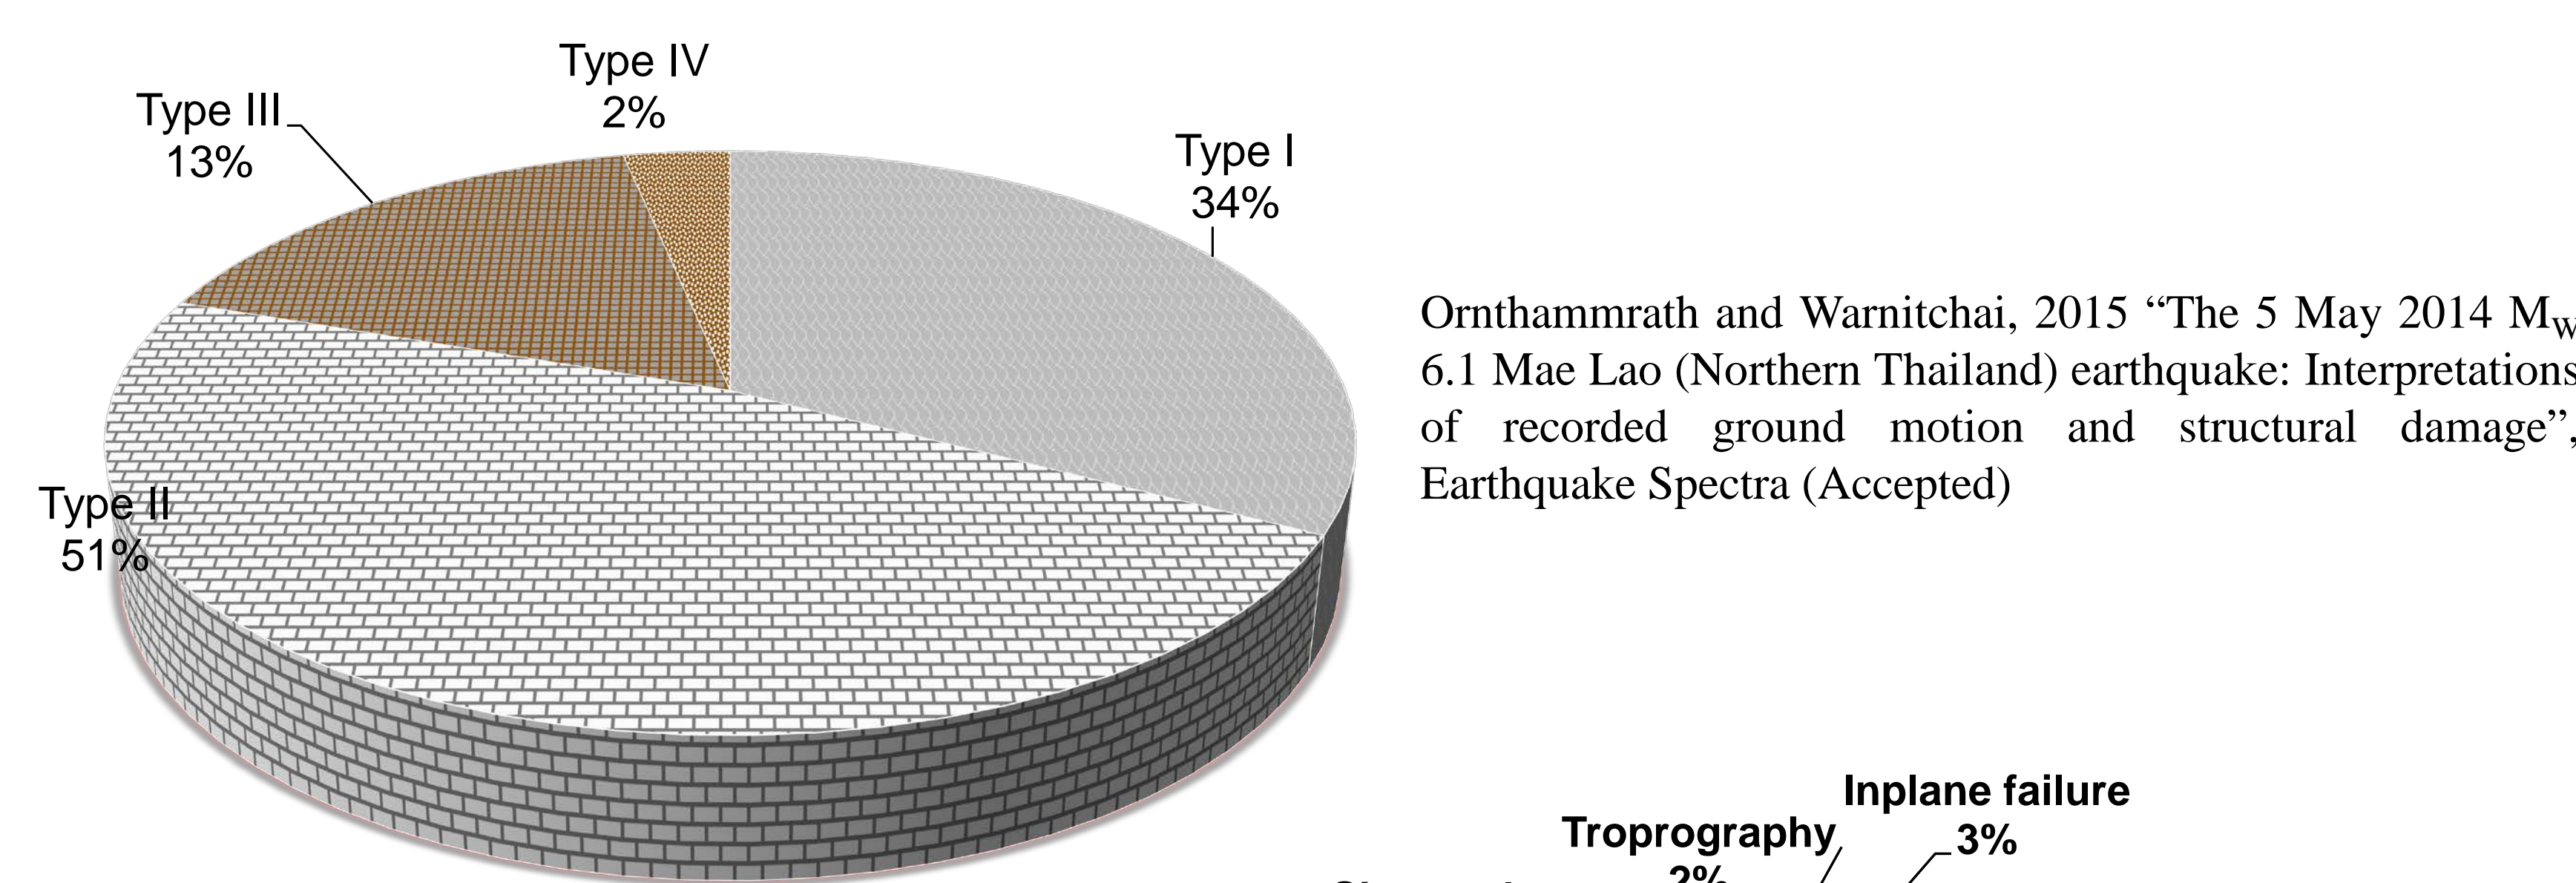
โดยภายหลังการสำรวจภาคสนามทางทีมศึกษาได้ทำการนำข้อมูลมาแยกแยะถึงจำนวนประเภทอาคารในแต่ละประเภท ลักษณะการพังทลาย และ อายุการใช้งานอาคาร โดยจะพบว่าอาคารที่เสียหายรุนแรง (ประเภทสีแดง) คือ อาคารประเภท ที่ 1 และ 2 (Ornthammrath and Warnitchai, 2015)
