รายละเอียดโครงการเหมืองแร่ทองคำ ทองแดง และเงิน  
คำขอประทานบัตรที่ 76/2539  
และขั้นตอนการศึกษาและจัดทำรายงาน  
การวิเคราะห์ผลกระทบสิ่งแวดล้อมและสุขภาพ (EHIA)

1) **ความเป็นมา และรายละเอียด โครงการเหมืองแร่ทองคำ ทองแดง และเงินคำขอประทานบัตรที่ 76/2539**

โครงการเหมืองแร่ทองคำ ทองแดง และเงิน คำขอประทานบัตร 76/2539 หมู่ที่ 13 ต.นาโป่ง อ.เมือง จ.เลย

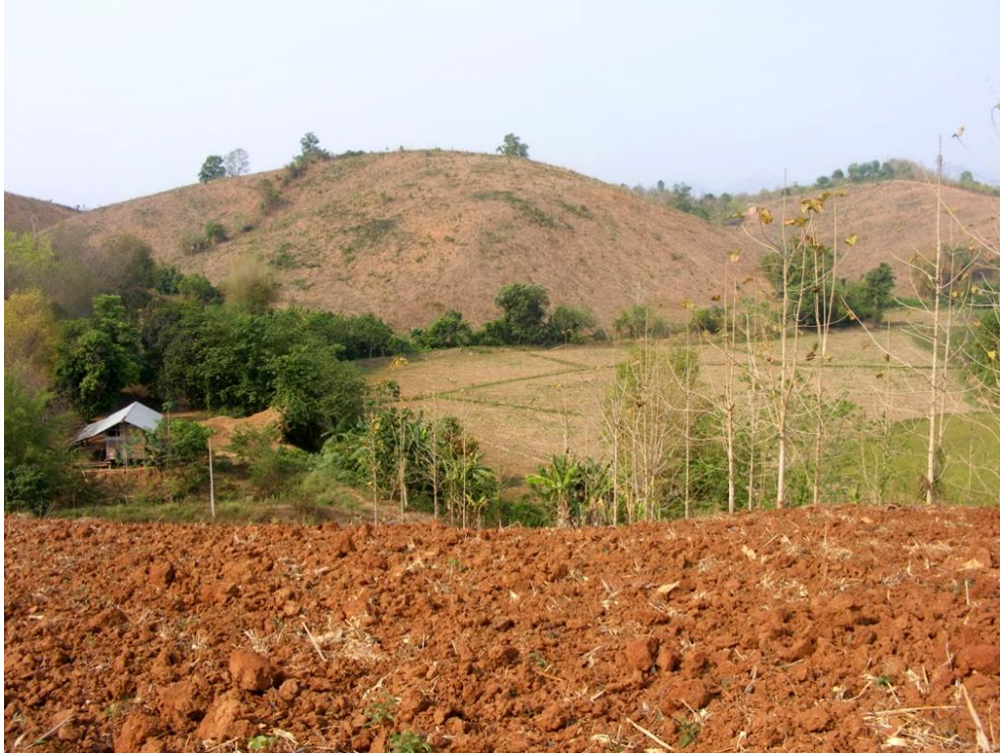
รูปที่ 3 แสดงลักษณะโดยรวมของป่าเสื่อมโทรม ที่มีการแผ้วถางและมีราษฎรเข้าใช้พื้นที่เพื่อการเกษตรกรรมโดยรอบกลุ่มคำขอประทานบัตร 76/2539

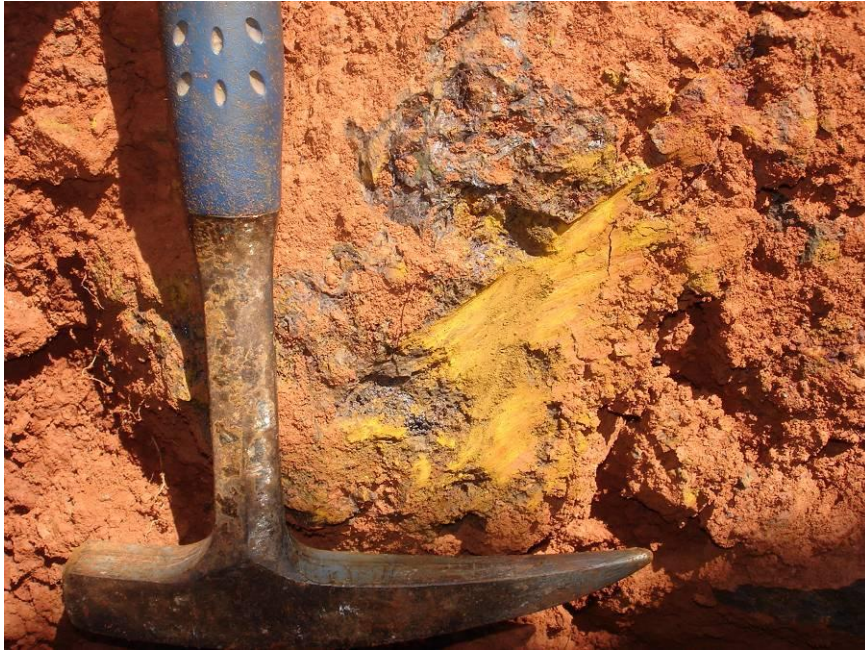
รูปที่ 2-7 ภาพถ่ายแสดงลักษณะแร่ออกไซด์ที่ปรากฏอยู่ในโครงการ

หินกอสแซน มีสีน้ำตาลแกมแดง สีน้ำตาลแกมเหลือง ลักษณะเป็นเนื้อแน่นและเนื้อพรุน ประกอบด้วยแร่สีมาไทต์ และไลโมไนต์เป็นหลัก (รูปที่ 2-7 และรูปที่ 2-8) พบอยู่บริเวณสันเขาตอนเหนือ และตอนใต้ ตั้งแต่ระดับผิวดินลงไปถึงระดับ 30 เมตร บางส่วนแตกหักไหลไปปนกับหินอื่นที่อยู่ข้างเคียง

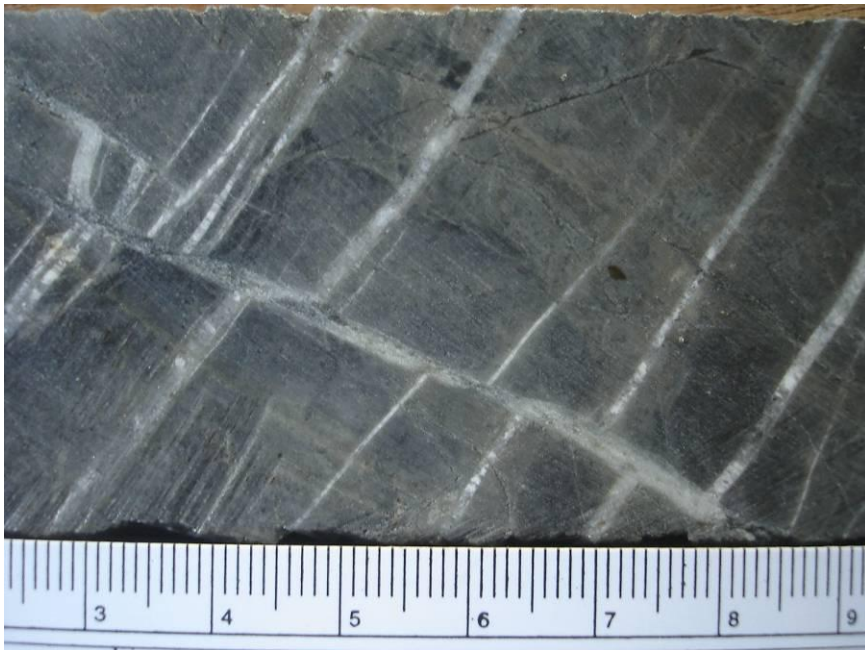
รูปที่ 2-16 แสดงลักษณะหินตะกอนกึ่งแปรในแท่งหินตัวอย่างจากหลุมเจาะ  
RCD340 ความลึก 53.20-53.30 เมตร

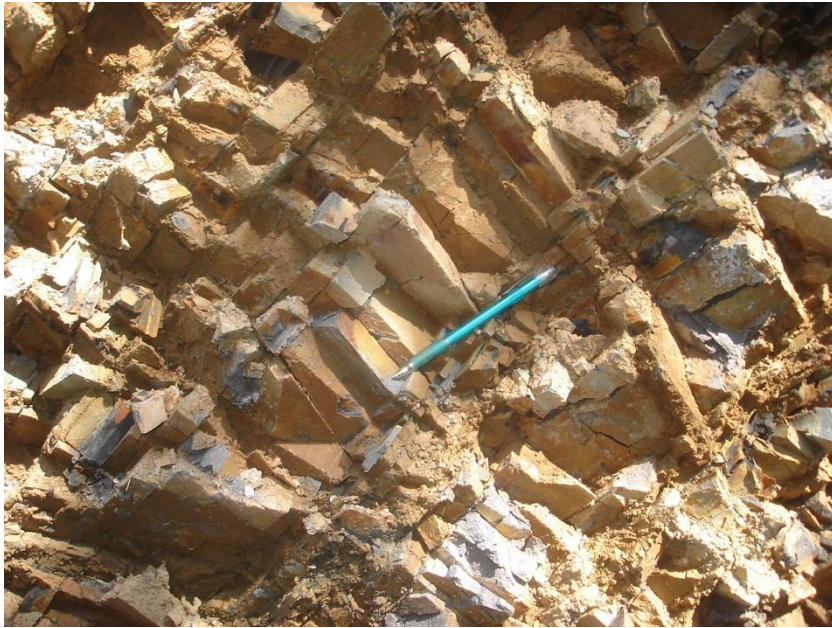
รูปที่ 2-19 ภาพถ่ายหินโผล่ของหินตะกอนที่พบในพื้นที่คำขอประทานบัตร แสดงชั้นไม่ชัดเจน

หินตะกอนที่พบประกอบด้วยหินทรายแป้ง (Siltstone) และหินดินดาน (Shale) สีน้ำตาลแกมแดง สีเทาถึงเทาดำ เนื้อละเอียด แสดงชั้นบางจนถึงไม่แสดงชั้นชัดเจน (รูปที่ 2-19) มีการวางตัว (bedding) ในแนวเกือบเหนือ-ใต้ และมีมุมเท (dip) ประมาณ  $40^{\circ} - 50^{\circ}$  ไปทางทิศตะวันออก มีการผุพังสูงเมื่ออยู่ใกล้ผิวดิน พบครอบคลุมพื้นที่คำขอประทานบัตรทางด้านตะวันตกประมาณ 60% และยังพบหินปูนสีเทาลักษณะเป็นเลนส์ (Limestone Lens) หรือเป็นชั้นบางๆ (thin beds) แทรกอยู่ในหินตะกอนชนิดอื่น ที่อยู่ใกล้ผิวดินลงไปประมาณ 15 เมตร จนถึง 115 เมตร ไม่พบโผล่บริเวณพื้นผิว โดยส่วนใหญ่พบว่าหินปูนเหล่านี้เกิดการตกผลึกใหม่ (Recrystallisation) กลายเป็นหินอ่อน มีสีขาว ลักษณะเป็นผลึกเนื้อหยาบ เนื่องจากการแปรสภาพ โดยสาเหตุจากการแทรกคั่นตัวขึ้นมาของลำหินอัคนี

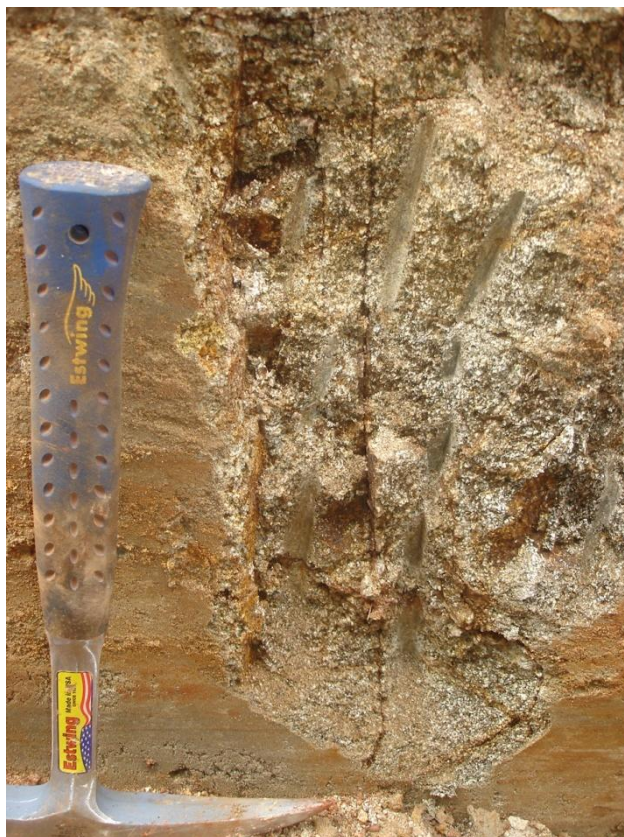
รูปที่ 2-20 ภาพถ่ายหินแกรนิตไดออไรต์ที่พบในพื้นที่คำขอประทานบัตร มีการผุพังสูงเมื่ออยู่ใกล้ผิวดิน

(รูปที่ 2-20) จะเหลือเพียงบางส่วนที่แข็งแกร่งลักษณะเป็นก้อนหินมนใหญ่ (รูปที่ 2-21) นอกจากนี้ยังพบหินเนื้อดอก (Porphyry) ที่เกิดเป็นผนัง (Dike) และผนังแทรกชั้น (Sill) ขนาดเล็กแทรกอยู่ทั้งในหินตะกอนและหินสกรัน หินเนื้อดอกนี้ส่วนใหญ่มีสีเขียว สีเทาเขียวถึงสีม่วงปนเขียว มีแร่ดอก (Phenocryst) เป็นแร่เพลจิโอเคลส (Plagioclase) และฮอร์นเบลนด์ หินก้อนนี้เหล่านี้สันนิษฐานว่ามีอายุในช่วงยุคเพอร์โมไทรแอสซิก (Permo-Triassic) ถึงยุคไทรแอสซิก (Triassic) และมีความสัมพันธ์โดยตรงกับการสะสมตัวของแร่ทองคำ แร่เงิน และแร่ทองแดง

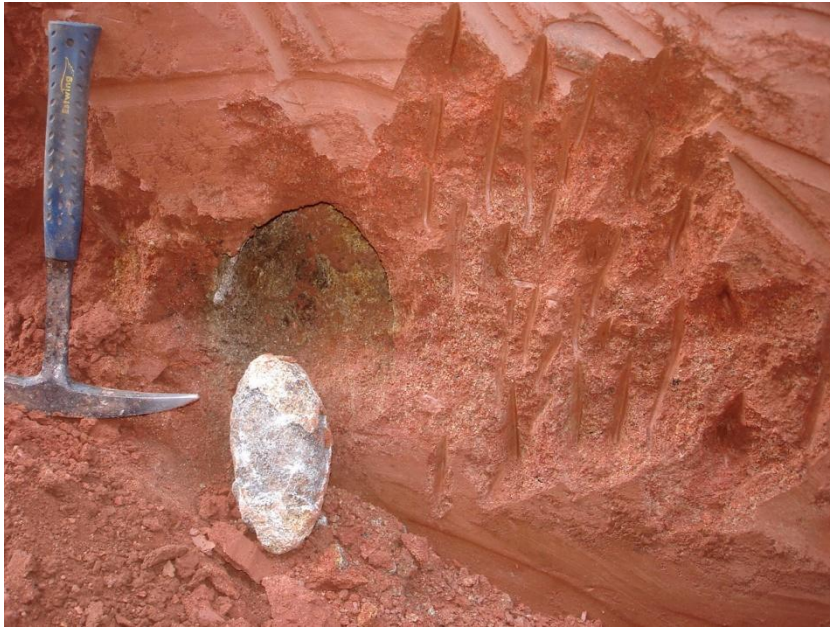
รูปที่ 2-21 ภาพถ่ายหินแกรนิตไดออไรต์ แสดงส่วนที่แข็งแกร่งต่อการผุพัง เหลือเป็นก้อนมนใหญ่

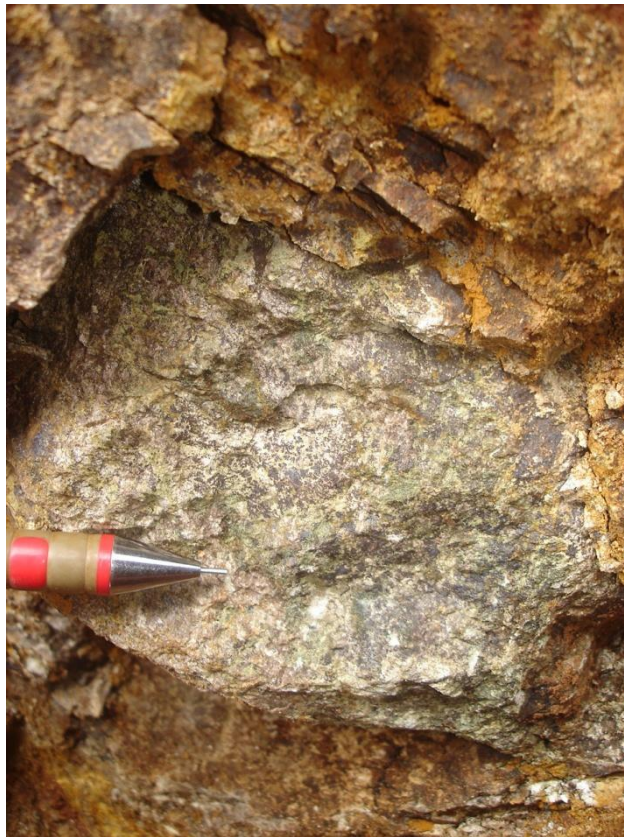
รูปที่ 2-22 ภาพถ่ายหินสการ์นที่พบในพื้นที่คำขอประทานบัตร มีส่วนประกอบหลักเป็นแร่การ์เนต และแร่ไพรอกซีน

หินแปรที่พบในพื้นที่คำขอประทานบัตรส่วนใหญ่เป็นหินสกรัน มีสีเขียว และสีน้ำตาล ขนาดเม็ดละเอียดถึงหยาบ เนื้อแน่น ประกอบด้วยแร่การ์เนต และไพรอกซีน เป็นหลัก (รูปที่ 2-22) และหินอ่อน (marble) มีสีขาว เทาอ่อน ซึ่งแปรสภาพมาจากหินปูน หินทั้งสองชนิดพบเกิดบริเวณที่หินแกรนิตไดออไรต์ สัมผัสอยู่กับหินตะกอนชนิดคาร์บอเนต (carbonates rocks) ทำให้เกิดการแปรสภาพ ส่วนบริเวณแปรสัมผัสที่ไม่ใช่หินตะกอนชนิดคาร์บอเนต หินเดิมจะถูกแปรสภาพทำให้แข็งขึ้นกลายเป็นหินฮอร์นเฟลส์ (hornfels) หรือบางส่วนที่ถูกแปรสภาพน้อยก็จะแปรสภาพเป็นหินตะกอนกึ่งแปร (meta-sedimentary rock)

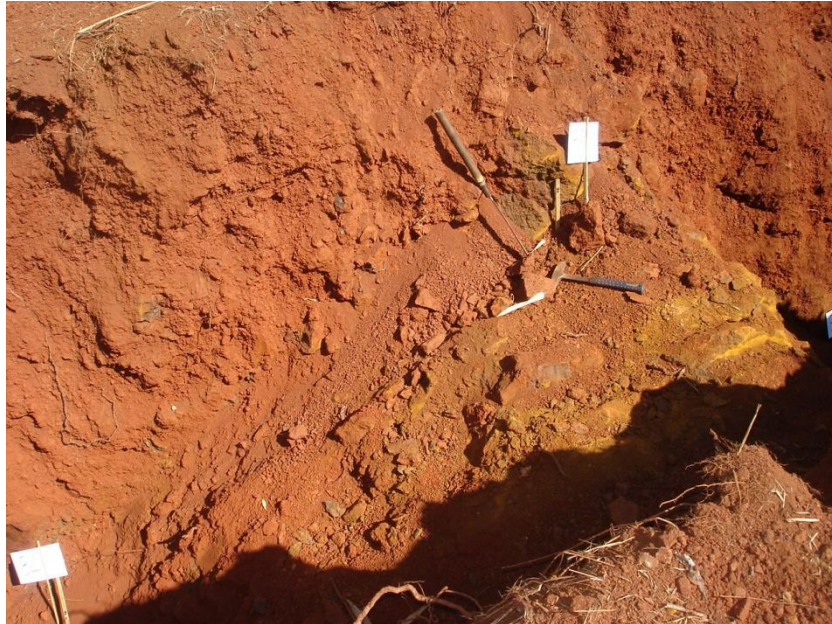
รูปที่ 2-23 ภาพถ่ายหิน โผล่ของหินกอสแซนที่พบตามสันเขาบริเวณตอนกลางของพื้นที่คำขอประทานบัตร

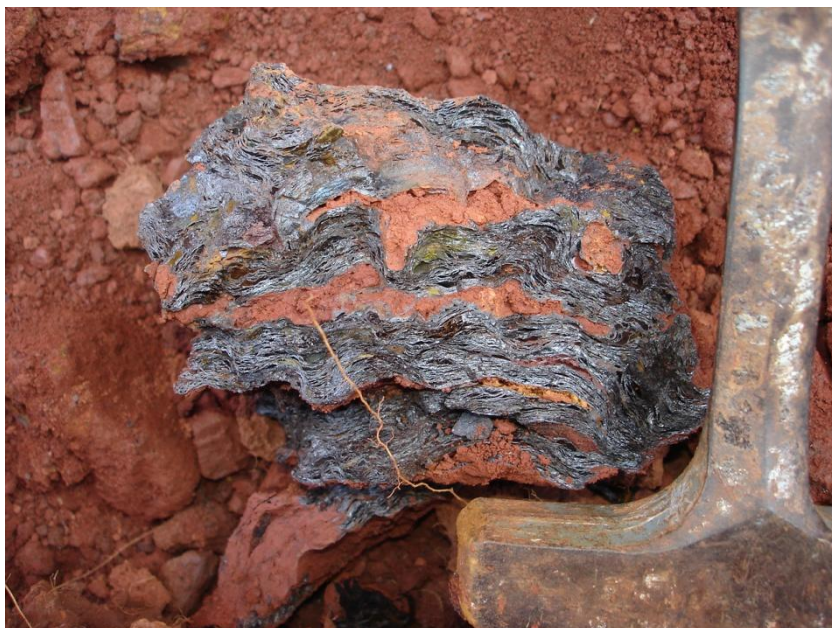
รูปที่ 2-25 ภาพถ่ายสินแร่ออกไซด์ชนิดกอสแซนที่พบในพื้นที่คำขอประทานบัตร

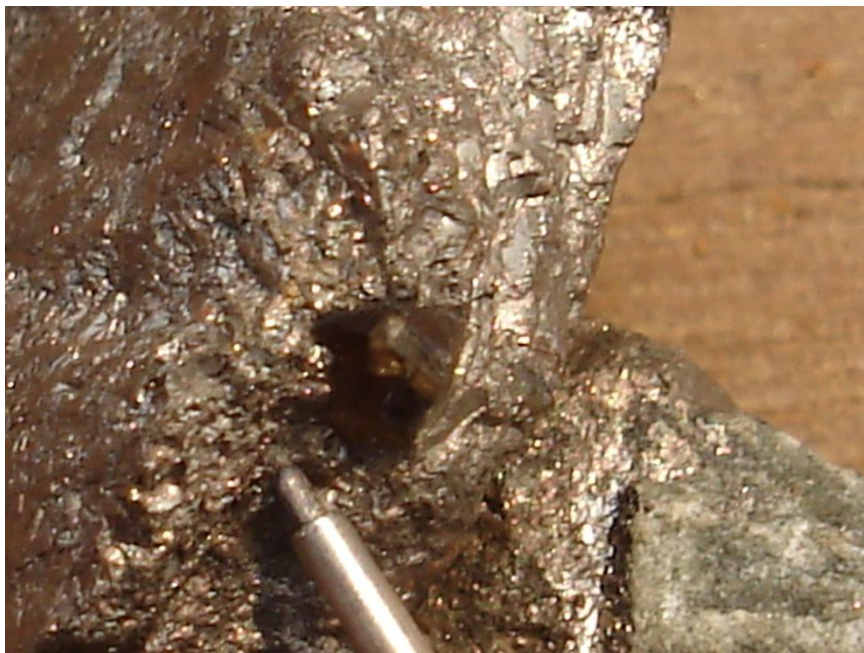
รูปที่ 2-26 ภาพถ่ายสินแร่ซัลไฟด์ชนิดซัลไฟด์มวลแน่น ที่ประกอบด้วยแร่พิร์โรไทต์เป็นส่วนใหญ่
